# **ANEJO Nº1: MEMORÍA DE CÁLCULO**

CLIENTE **AUTORIDAD PORTUARIA DE VIGO**  
EMPLAZAMIENTO **PUERTO DE VIGO**  
AUTOR **GUSTAVO VAZQUEZ HERRERO**  
I.C.C.P.  
COLEGIADO Nº 17.803  
FECHA **12/09/2018**  
CLAVE **P.18.029**

## REFUERZO DE LOS ENCEPADOS EN 3 DUQUES DE ALBA DEL MUELLE DE TRASATLÁNTICOS EN EL PUERTO DE VIGO

### MEMORIA DE CÁLCULO

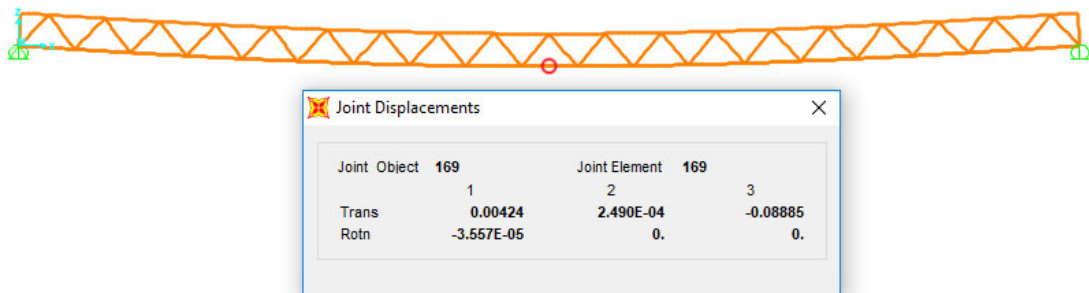
Para una sobrecarga SC1 = 1 kN/m<sup>2</sup>, repartida en la pasarela de longitud L=45,60 m se obtiene una flecha de 0,08885 m = L/513 < L/1200 (NO CUMPLE).

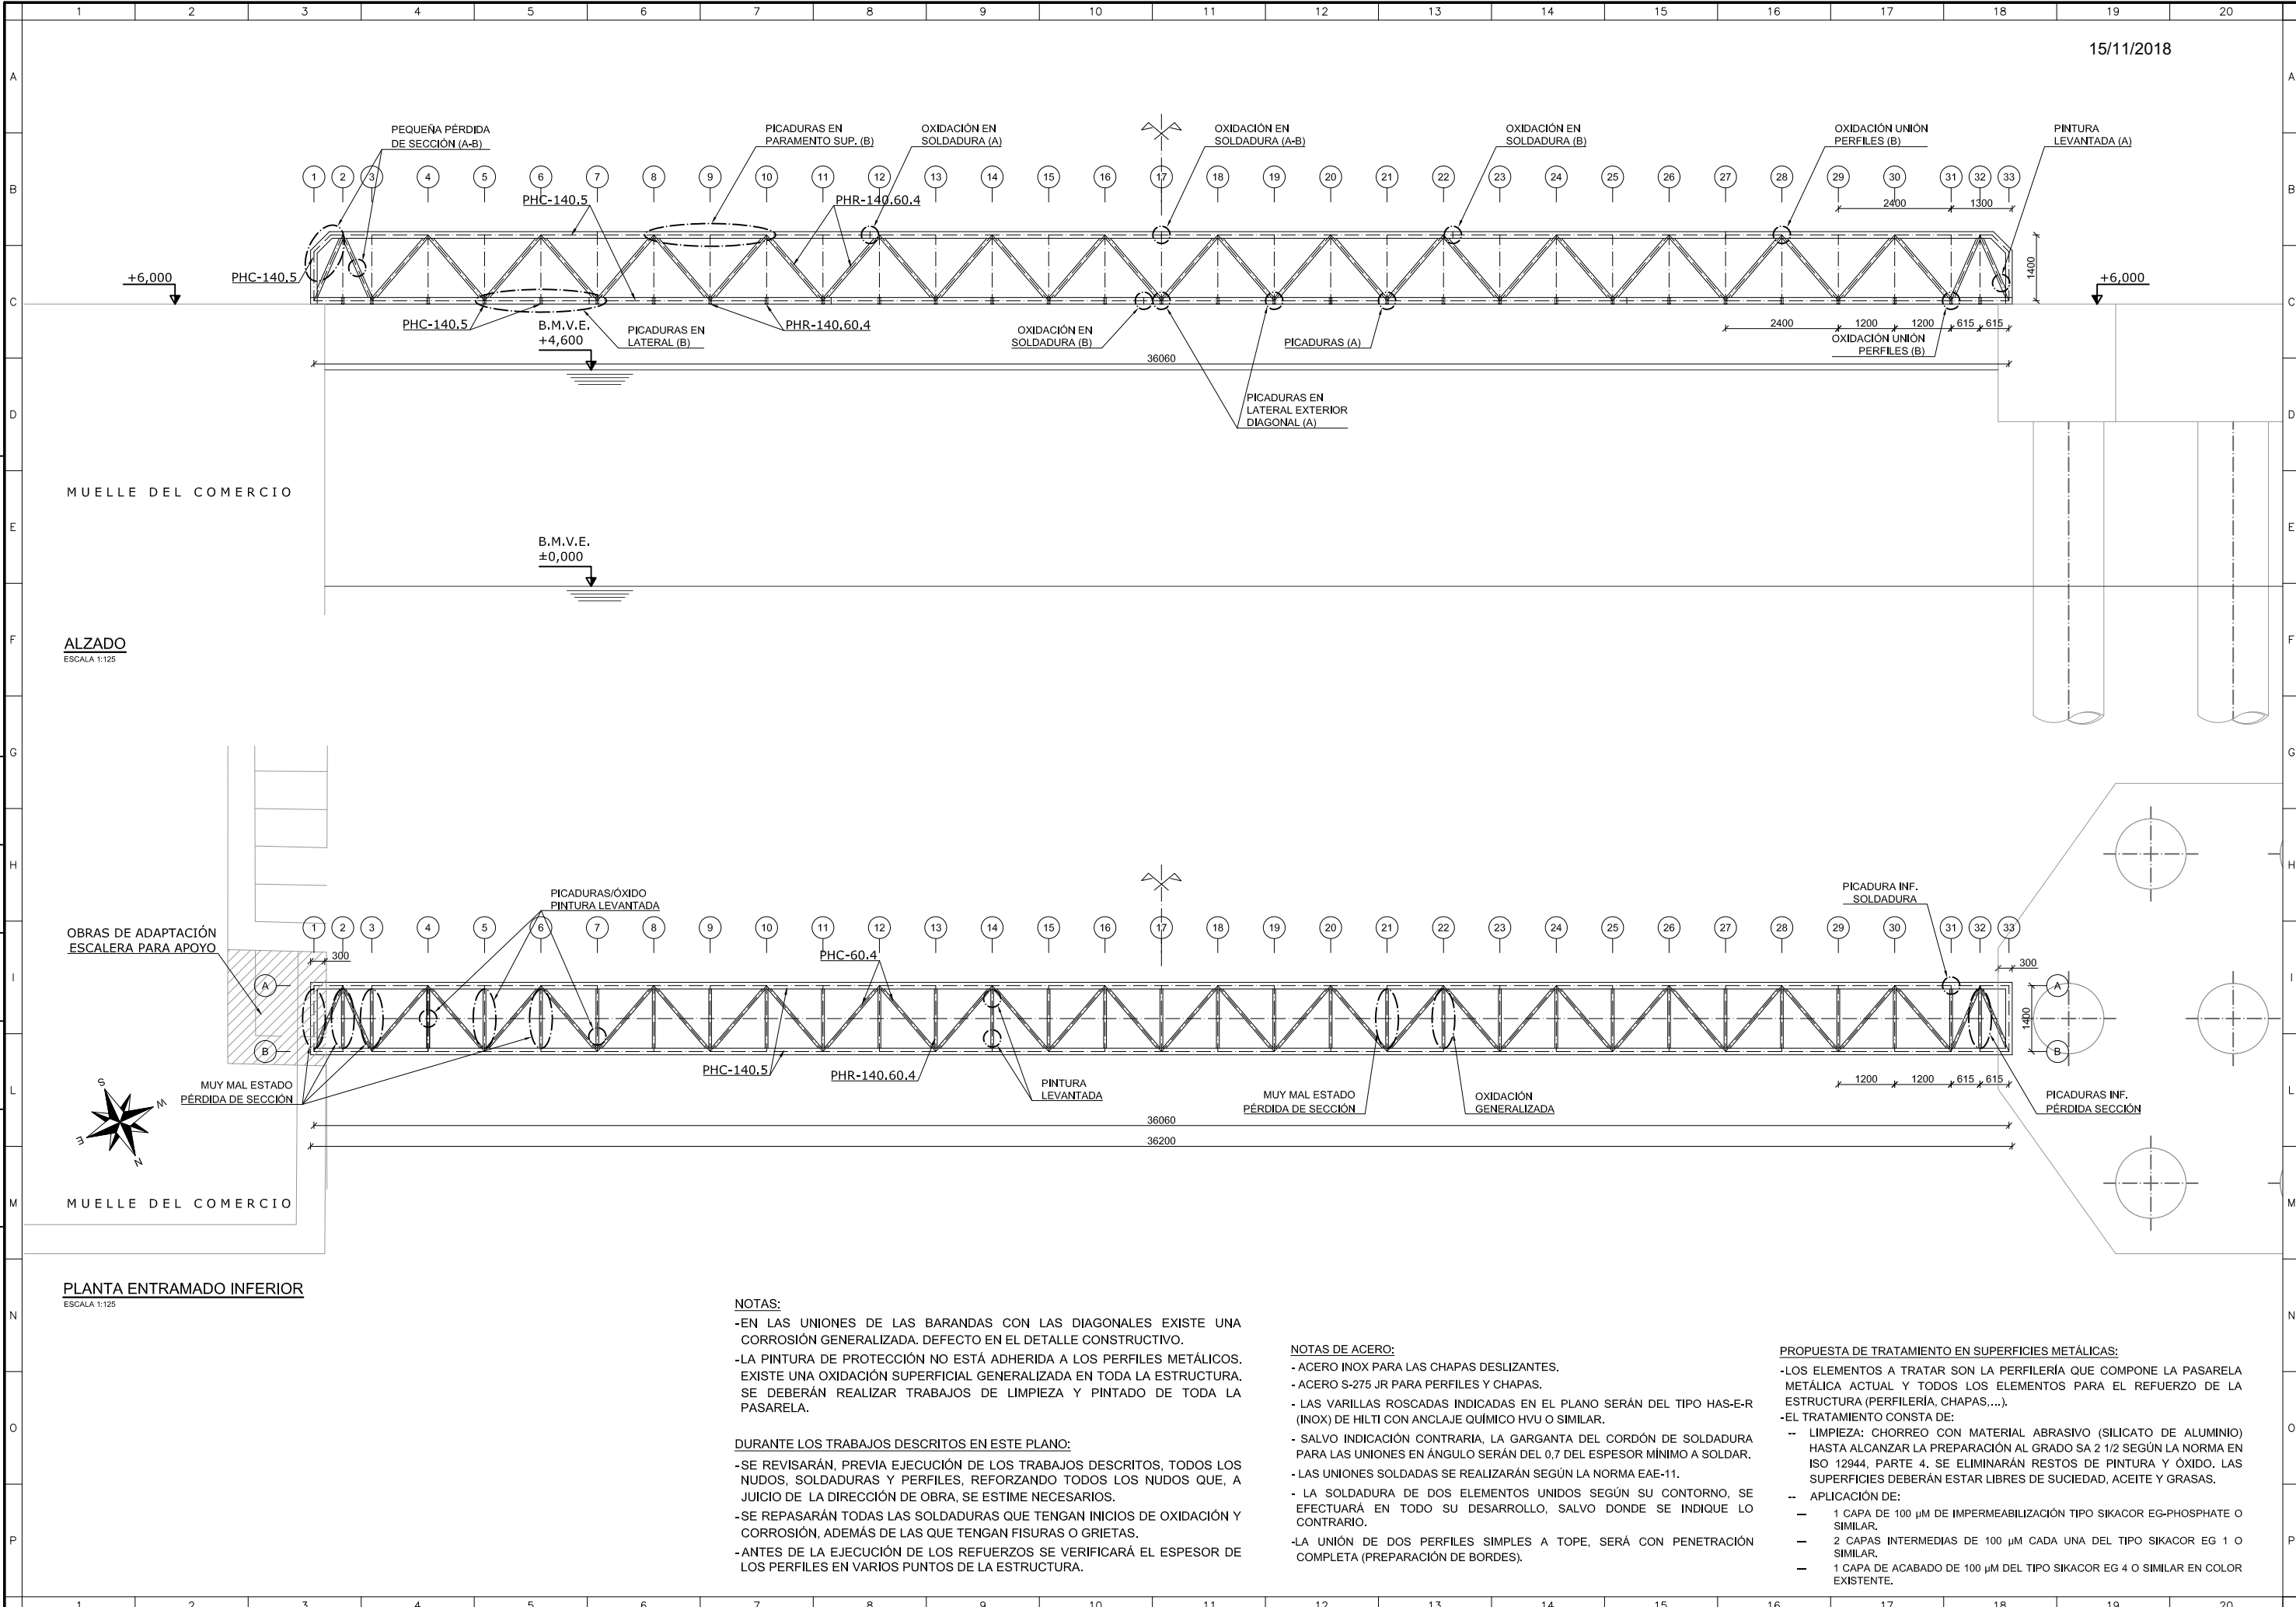
- EN LAS UNIONES DE LAS BARANDAS CON LAS DIAGONALES EXISTE UNA CORROSIÓN GENERALIZADA. DEFECTO EN EL DETALLE CONSTRUCTIVO.
- LA PINTURA DE PROTECCIÓN NO ESTÁ ADHERIDA A LOS PERFILES METÁLICOS. EXISTE UNA OXIDACIÓN SUPERFICIAL GENERALIZADA EN TODA LA ESTRUCTURA. SE DEBERÁN REALIZAR TRABAJOS DE LIMPIEZA Y PINTADO DE TODA LA PASARELA.

- SE REVISARÁN, PREVIA EJECUCIÓN DE LOS TRABAJOS DESCRITOS, TODOS LOS NUDOS, SOLDADURAS Y PERFILES, REFORZANDO TODOS LOS NUDOS QUE, A JUICIO DE LA DIRECCIÓN DE OBRA, SE ESTIME NECESARIOS.
- SE REPASARÁN TODAS LAS SOLDADURAS QUE TENGAN INICIOS DE OXIDACIÓN Y CORROSIÓN, ADEMÁS DE LAS QUE TENGAN FISURAS O GRIETAS.
- ANTES DE LA EJECUCIÓN DE LOS REFUERZOS SE VERIFICARÁ EL ESPESOR DE LOS PERFILES EN VARIOS PUNTOS DE LA ESTRUCTURA.

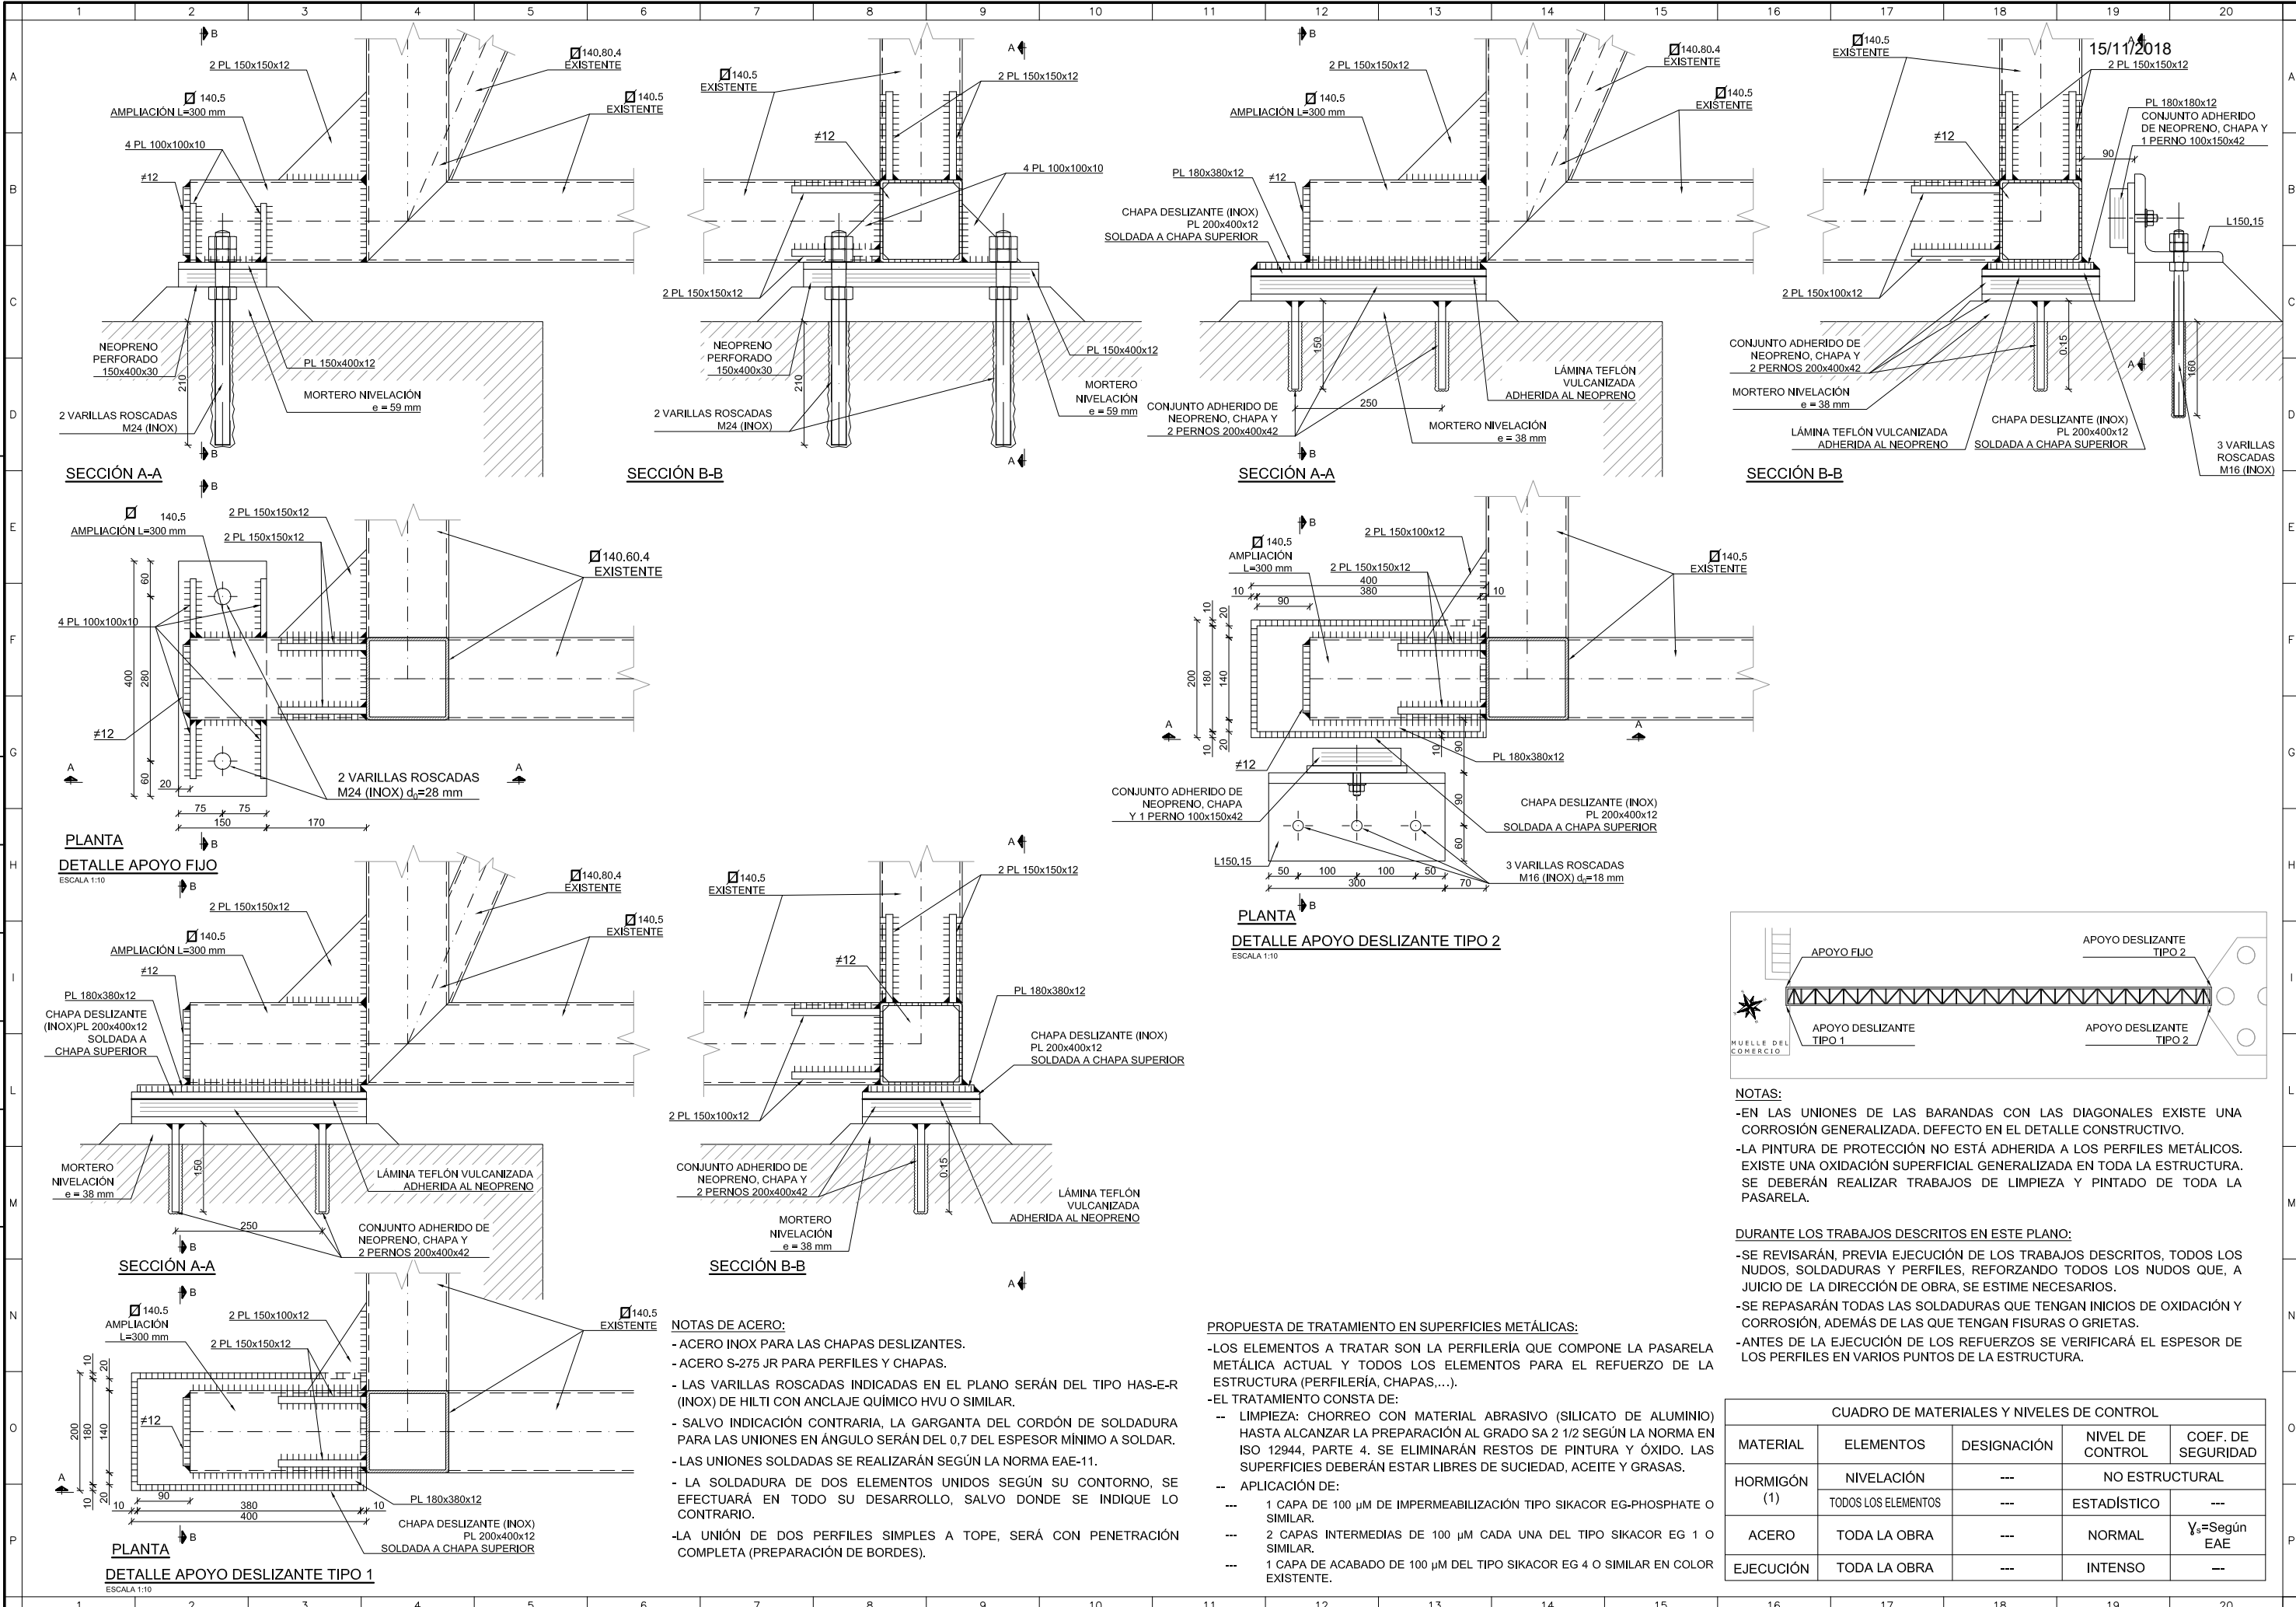
- EN LAS UNIONES DE LAS BARANDAS CON LAS DIAGONALES EXISTE UNA CORROSIÓN GENERALIZADA. DEFECTO EN EL DETALLE CONSTRUCTIVO.
- LA PINTURA DE PROTECCIÓN NO ESTÁ ADHERIDA A LOS PERFILES METÁLICOS. EXISTE UNA OXIDACIÓN SUPERFICIAL GENERALIZADA EN TODA LA ESTRUCTURA. SE DEBERÁN REALIZAR TRABAJOS DE LIMPIEZA Y PINTADO DE TODA LA PASARELA.

- SE REVISARÁN, PREVIA EJECUCIÓN DE LOS TRABAJOS DESCRITOS, TODOS LOS NUDOS, SOLDADURAS Y PERFILES, REFORZANDO TODOS LOS NUDOS QUE, A JUICIO DE LA DIRECCIÓN DE OBRA, SE ESTIME NECESARIOS.
- SE REPARARÁN TODAS LAS SOLDADURAS QUE TENGAN INICIOS DE OXIDACIÓN Y CORROSIÓN, ADÉMÁS DE LAS QUE TENGAN FISURAS O GRIETAS.
- ANTES DE LA EJECUCIÓN DE LOS REFUERZOS SE VERIFICARÁ EL ESPESOR DE LOS PERFILES EN VARIOS PUNTOS DE LA ESTRUCTURA.

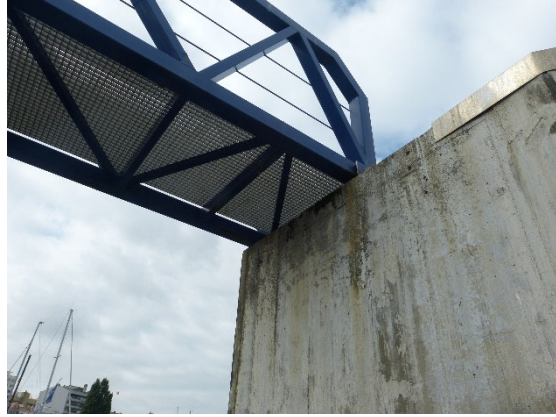
Imagen. 4. Ausencia de pintura en paramento inferior del montante eje 33.

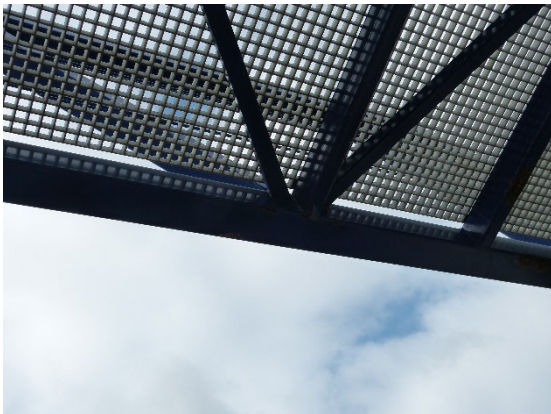
Imagen. 5. Picaduras en unión soldada montante con cordón inferior, nudo 32A.

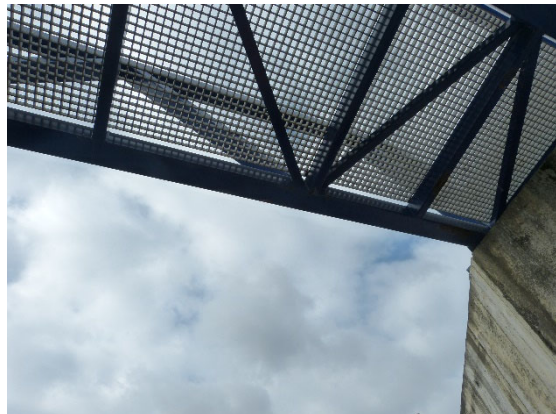
Imagen. 6. Varios puntos sin pintura del cordón inferior eje A, llegando a duque de alba.

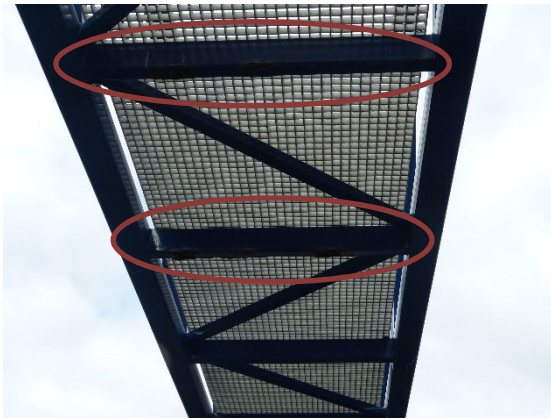
Imagen. 9. Corrosión parte inferior montantes ejes 21 y 22.

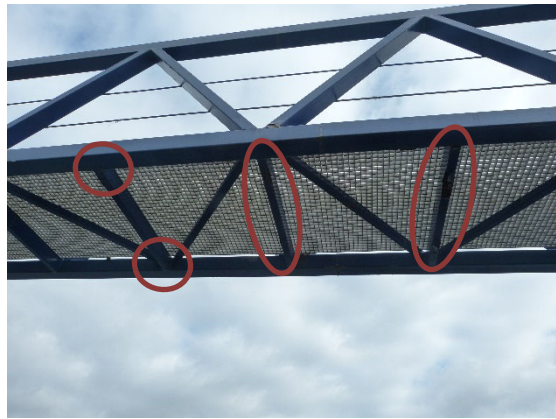
Imagen. 10. Daños en paramento inferior. Pérdida de pintura en centro luz de montante, corrosión en unión soldada. Ejes 13, 14 y 15.

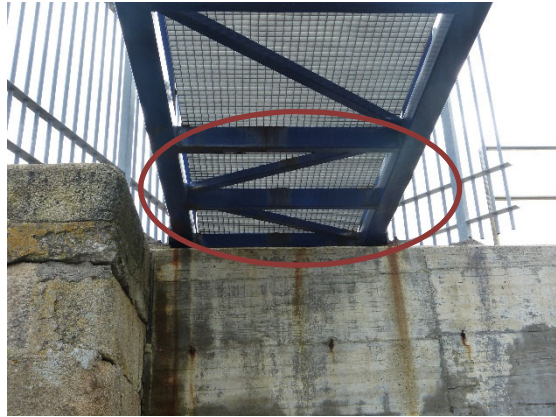
Imagen. 12. Pérdida de sección acusada en centro luz de las diagonales y montantes, ejes 1, 2 y 3.

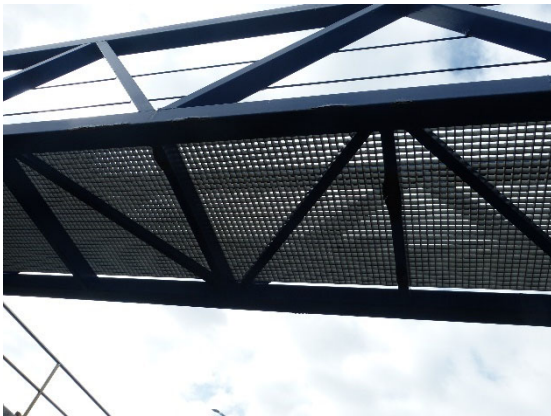
Imagen. 13. Pérdida de en montantes, ejes 5 y 6.  
Picaduras cordón inferior eje B.

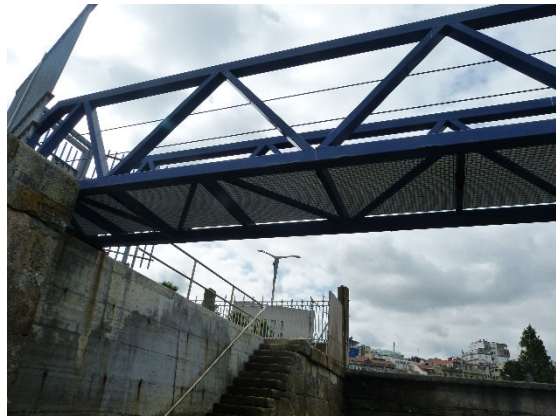
Imagen. 14. Picaduras cordón inferior eje B.

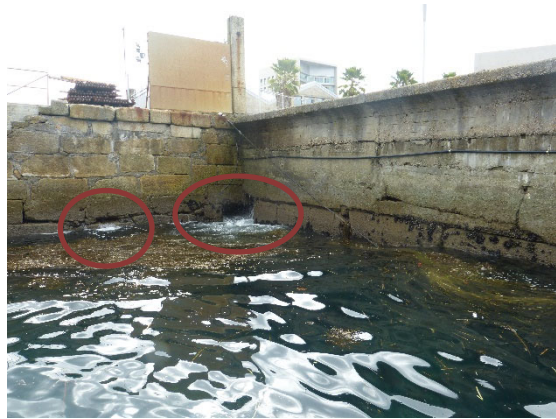
Imagen. 16. Zona muelle con pérdida de sillares.  
Mar socavando relleno. Zona a reparar

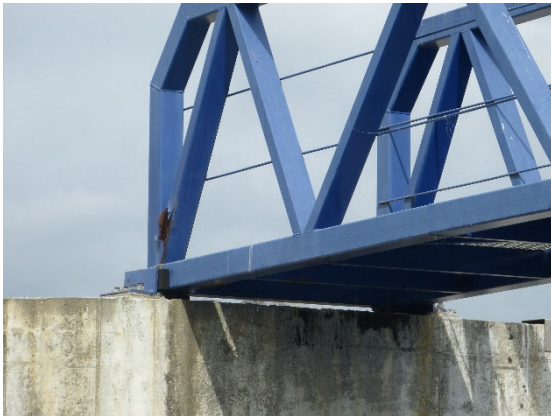
Imagen. 17. Desprendimiento pintura en diagonal  
del nudo 34A.

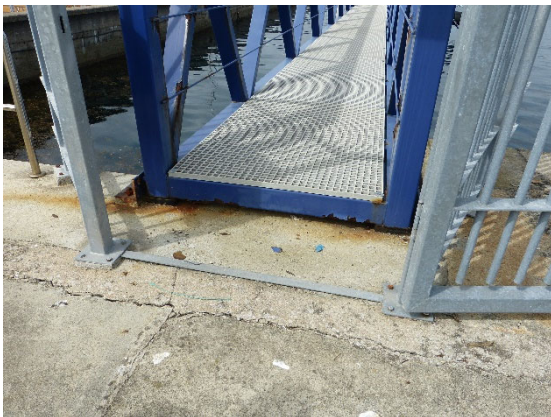
Imagen. 19. Montante eje1 muy deteriorado.  
Ausencia de pintura y pérdida de sección en  
perfil. Apoyo pasarela en borde muelle, posibles  
patologías futuras. Neoprenos laterales sueltos,  
posible pérdida.

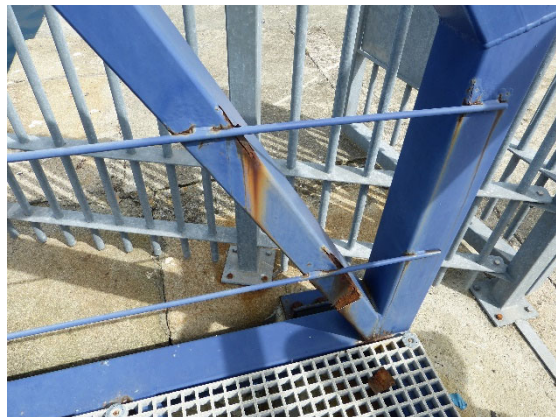
Imagen. 20. Diagonal en eje B con corrosión en  
zona de unión con baranda. Defecto de  
construcción, acumulación de agua/humedad.

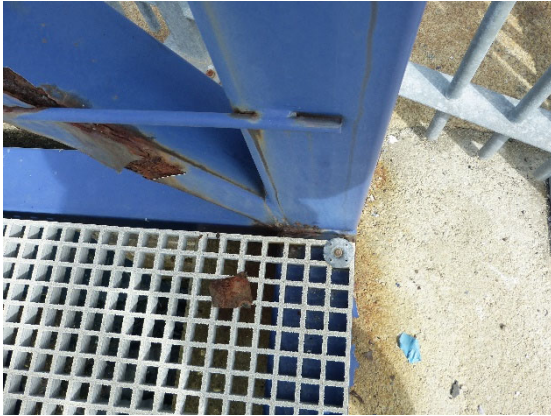
Imagen. 21. Agrietamiento soldadura unión entre montante horizontal y vertical.

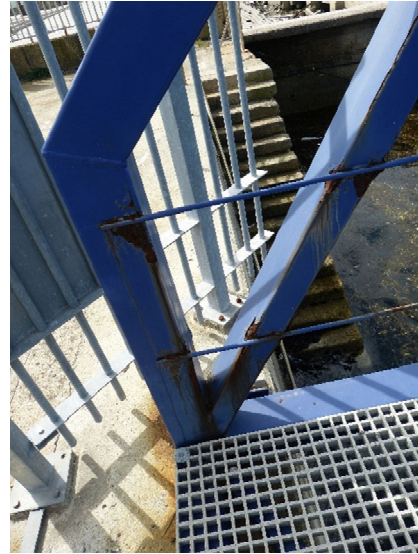
Imagen. 22. Montante y diagonal en eje A con corrosión en zona de unión con baranda. Defecto de construcción, acumulación de agua/humedad.

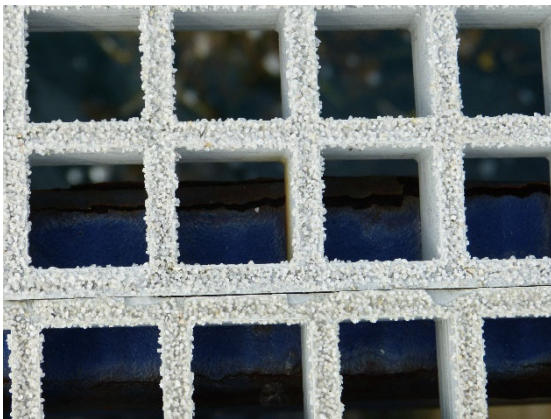
Imagen. 23. Montante eje 2 en muy mal estado. Pérdida de sección acusada en centro luz.

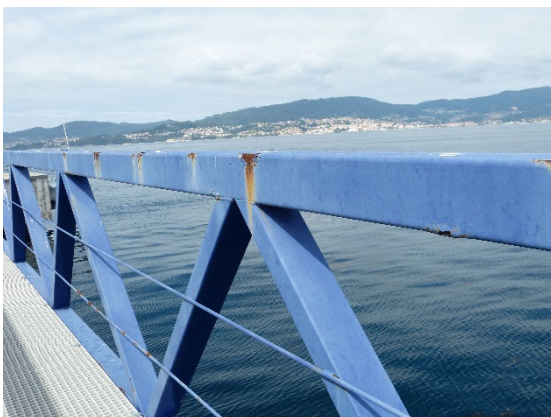
Imagen. 25. Picaduras en cordón superior de eje B, entre ejes 8 y 10.

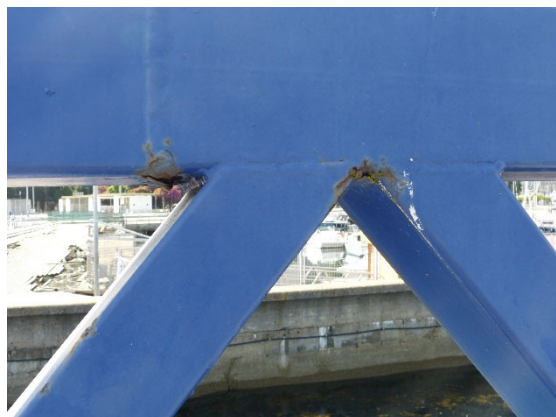
Imagen. 26. Picadura en soldadura de unión de diagonales y cordón superior en eje A.

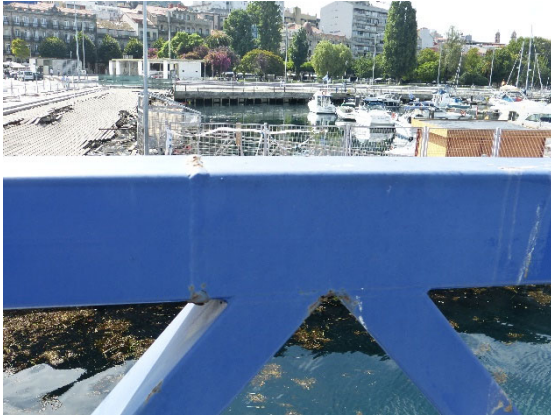
Imagen. 27. Inicio oxidación en soldadura del nudo 12A.

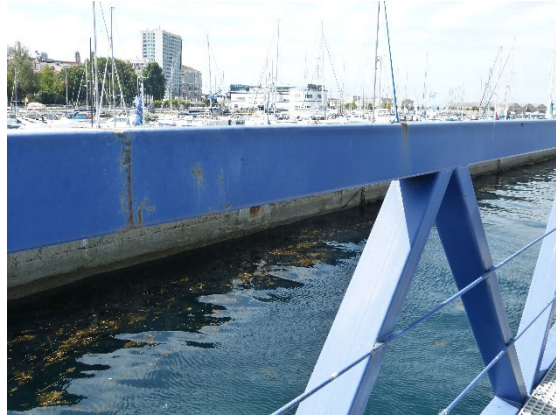
Imagen. 28. Inicio oxidación en soldadura del cordón superior en nudo 17A.

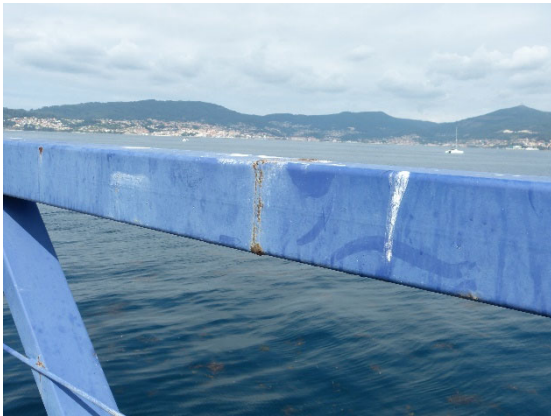
Imagen. 29. Inicio oxidación en soldadura del cordón superior en nudo 17B.

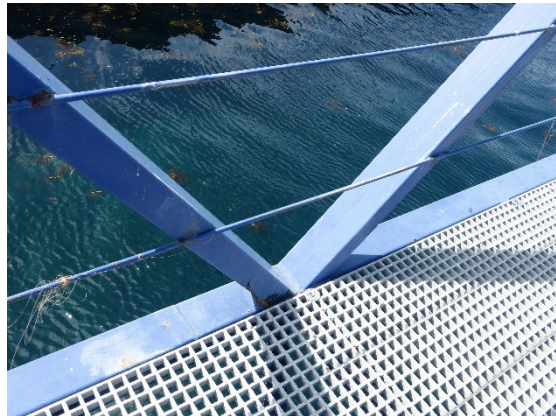
Imagen. 30. Inicio oxidación en soldadura del nudo 17A.

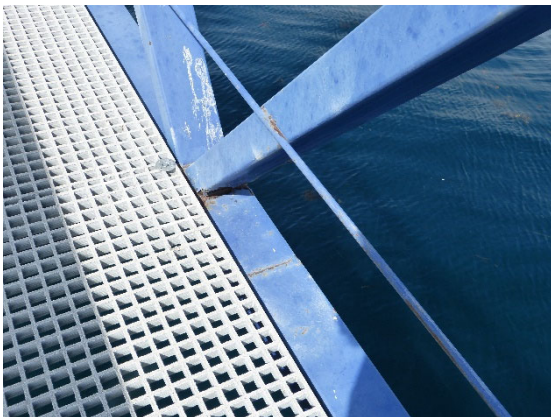
Imagen. 31. Inicio oxidación en soldadura del nudo 17B. Inicio corrosión en soldadura del cordón inferior.

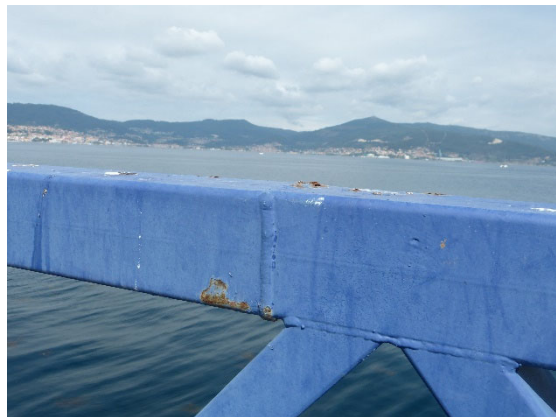
Imagen. 32. Picaduras en soldadura del cordón superior en nudo 22B.

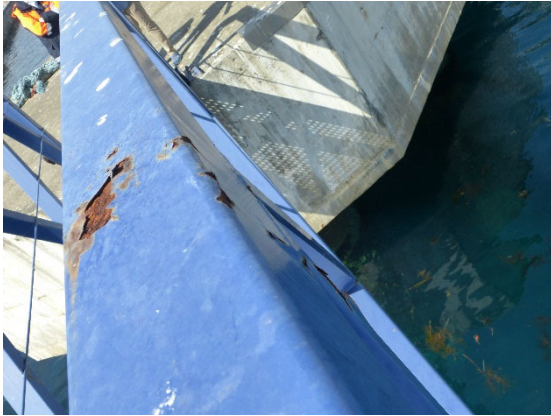
Imagen. 33. Picaduras en soldadura del cordón superior en nudo 22B.

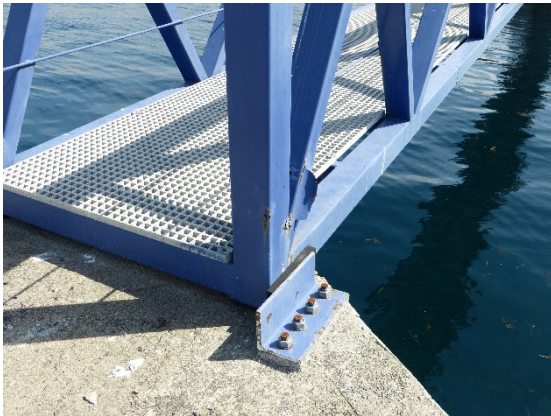
Imagen. 35. Apoyo 34A, muy en borde de hormigón. Previsibles daños futuros en el hormigón del D.A.. Neopreno lateral desplazado, previsible caída.

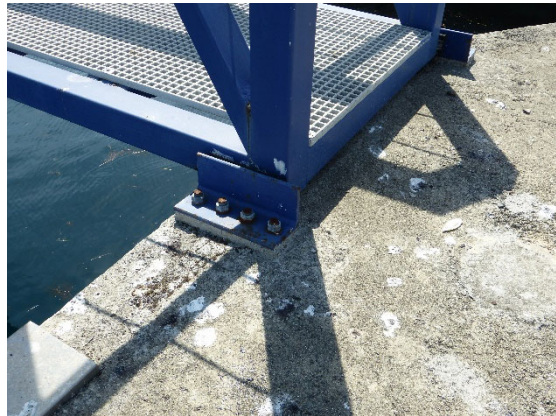
Imagen. 36. Apoyo 34B, muy en borde de hormigón. Previsibles daños futuros en el hormigón del D.A.. Neopreno lateral desplazado, previsible caída.

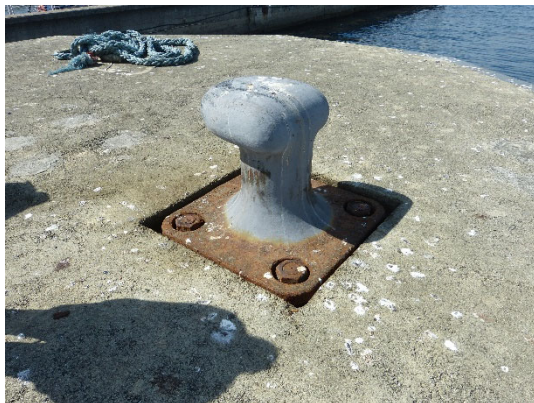
Imagen. 37. Noray con inicio oxidación en base. Necesidad de limpieza y pintado.
