## **INFORME DE INSPECCIÓN Y FILMACIÓN DE FONDOS MARINOS EN EL PUERTO DE VIGO.**

Este informe de inspección se realiza en el marco del proyecto Marine Litter Style, estando coordinado por el Centro Tecnológico del Mar - Fundación CETMAR, en colaboración con la Autoridad Portuaria de Vigo, para la realización de la limpieza de los residuos depositados en el fondo de varias dársenas de dicho puerto. El objetivo de este informe es evaluar el estado de contaminación de las dársenas por acumulación de residuos, y con la ayuda de los datos y resultados obtenidos, poder tomar las decisiones de forma más objetiva para priorizar y planificar la actuación de limpieza en la zona más afectada por este littering marino portuario.

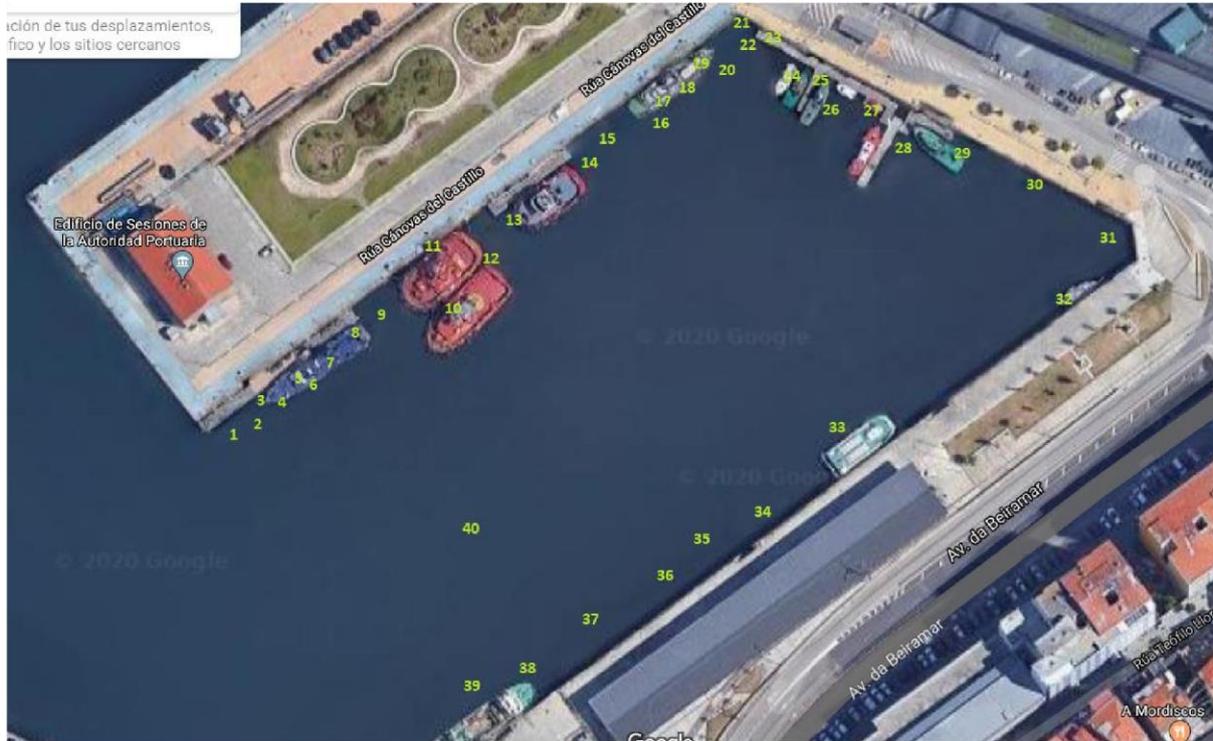
### ZONA n°1: DARSENA 2: A LAXE\*

A continuación, se identifica sobre un plano las zonas de mayor acopio de residuos, y como se puede observar, están todas ellas en los perímetros de todas las dársenas, no existiendo prácticamente residuos en las zonas centrales de gran importancia. Estos residuos en muchos casos como se pueden ver en la descripción son materiales voluminosos (grandes ruedas, defensas y estachas), lo que obligará al uso de un camión desde tierra con una grúa para poder retirarlos al contenedor correspondiente. Todos los demás residuos identificados, en mayor o menor medida podrán ser retirados por nuestros buzos a grandes sacos bigbag sin mayor problema.

Nº ZONA	RESIDUO IDENTIFICADO	Nº ZONA	RESIDUO IDENTIFICADO
1	Cabo adujado	21	Ruedas
2	Cono, manguera, escala	22	Plancha metal
3	Pasarela, ruedas, redes	23	Ruedas
4	Redes	24	Cadenas
5	Tubo PVC, nasas	25	Ruedas, defensas
6	Nasa, cables	26	Estacha
7	Rueda	27	Ruedas, chatarra
8	Nasa, rueda, tubos	28	Defensa pantalán
9	Rueda	29	Cabos, aparejo, rollo bolsa plásticas
10	Lavabo de porcelana	30	Basura, latas
11	Descalce en muelle	31	Ruedas, cono
12	Rueda	32	Perfil aro
13	Aduja cables	33	Escalera aluminio pasaje
14	Aparejos, estacha, plásticos	34	Redes, ruedas
15	Chatarra, pasarela	35	Grupo ruedas
16	Cables	36	15 ruedas
17	Nasas	37	Ruedas, cables
18	Ruedas	38	Ruedas
19	Cacea nasas, ruedas	39	Ruedas
20	10 ruedas	40	Ruedas, redes, basura

\* Indicar también que, existen gran cantidad de plásticos como botellas y otros elementos de plástico denso, que están repartidos por todo el fondo de la dársena, que no se han indicado por ser acumulaciones de 1 o dos elementos de escaso tamaño, pero sí que podrán ser retirados por los buzos.

Una vez estudiado los datos y como conclusión de estas inspecciones preliminares, nuestro planteamiento, sería que se debe priorizar la actuación de limpieza y extracción de materiales en la zona de A Laxe, por el elevado número de residuos como pueden ser los neumáticos de defensas que están en una cantidad superior a las 80 unidades, además de todos los demás residuos que se han detectado. Es importante indicar que para planificar esta actuación consideramos fundamental el uso de un camión grúa desde tierra para asistir en la maniobra de extracción de estos residuos de gran peso, todo ellos pegados al perímetro de los muelles, por lo que no sería necesario un barco, siendo la del camión una operación más económica que la de un barco. Si es necesario, podemos contemplar en la propuesta el coste de este servicio de camión grúa. Por último, indicar que es más que probable que no seamos capaces de extraer todos los residuos de esta dársena en una sola jornada de trabajo, por lo que sería conveniente contemplar alguna jornada a mayores.

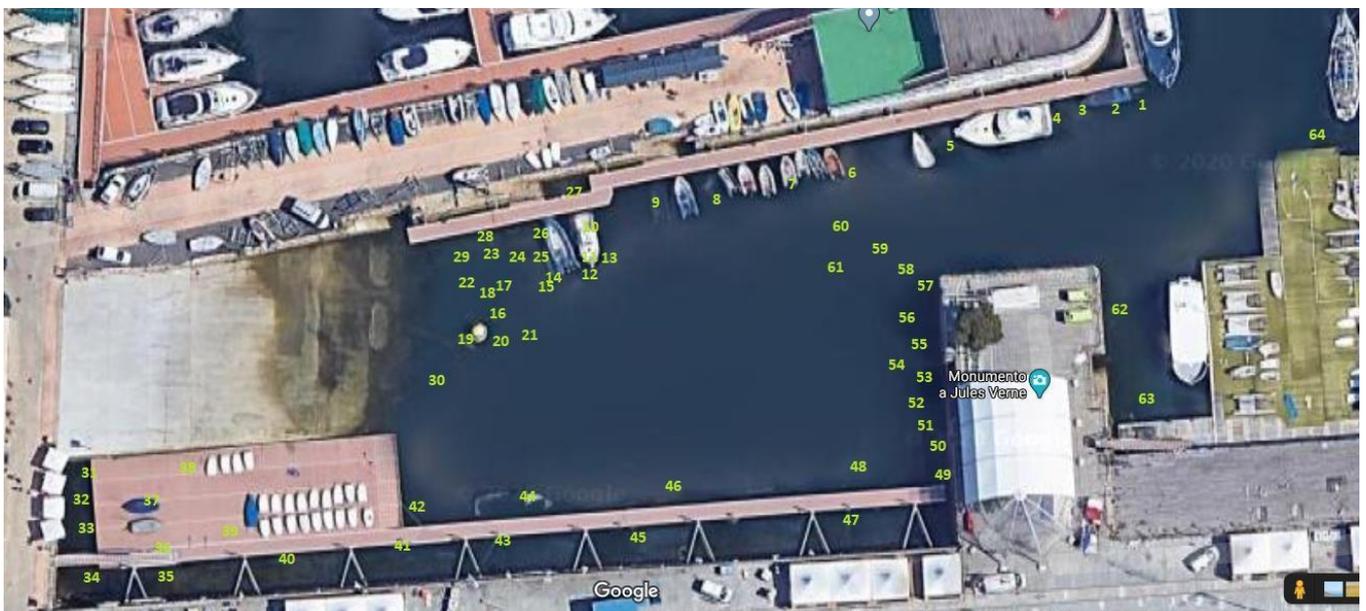
A continuación, se identifica sobre un plano las zonas de mayor acopio de residuos, y como se puede observar, están todas ellas en los perímetros de todas las dársenas, no existiendo prácticamente residuos de gran importancia en las zonas centrales. Los residuos acumulados en esta dársena, son de mucho menor tamaño, existiendo en ella una gran acumulación de plásticos de todas las tipologías, vasos y botellas etc..., por lo que, en esta zona, los buzos podrían hacer la recogida manual, y no sería necesario el uso de ninguna grúa, a excepción del algún escombros de gran tamaño y un pantalán de unos 8-10 metros.

<b>ZONA n°2: DÁRSENA JULIO VERNE</b>			
<b>Nº ZONA</b>	<b>RESIDUO IDENTIFICADO</b>	<b>Nº ZONA</b>	<b>RESIDUO IDENTIFICADO</b>
1	Cabos	33	Cubo pintura
2	Cadenas	34	Ruedas, eslingas
3	Maderas	35	Tubos PVC, cabos
4	Cabos, rueda	36	Conos, cubo
5	Redes	37	Chatarra
6	Cabos, latas, botellas	38	Bloque
7	Manguera, cabos	39	Chatarra
8	Cabos	40	Lona
9	Cabos	41	Cono, bandera
10	Nasas	42	Bloques
11	Bloque, Cabos	43	Chatarra
12	Escombros	44	Nasas
13	Nasas	45	Cabos
14	Cabos, nasa	46	Conos
15	Cubo, cabos	47	Tubería hierro
16	Chatarra	48	Chatarra
17	Bloque, Cabos	49	Chatarra, cabos
18	Remo	50	Cables
19	Caja	51	Cono
20	Tubos PVC	52	Tubos PVC
21	Rueda	53	Cadenas, escombros
22	Chatarra	54	Rueda
23	Cabos	55	Cadenas, rueda
24	Chatarra	56	Bloque
25	Rueda	57	Cono
26	Manguera, cabos	58	Cubo metálico
27	Ruedas	59	Ancla
28	Latas, ruedas	60	Cubos metálicos, redes
29	Bloque, Cabos	61	Bloque
30	Chatarra	62	Ruedas, escombros
31	Tubos PVC, chatarra	63	Conos, basura

32	Conos	64	Pantalán 8/10m

En relación a la dársena de Julio Verne, toda la recolección se puede realizar la forma manual, ya que son elementos de menor tamaño, excepto unos escombros y un pantalán. Consideramos que, en esta dársena, sí que sería factible su limpieza total en una sola jornada de trabajo.

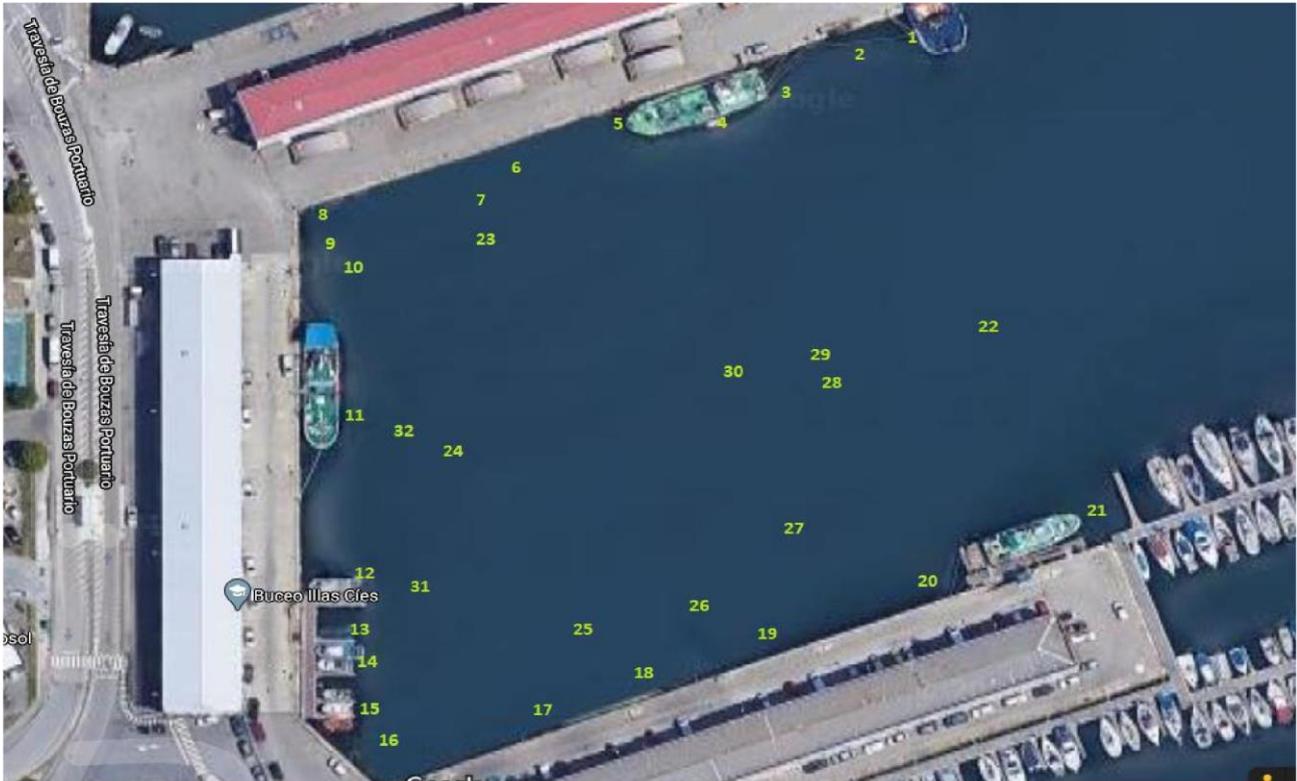
**ZONA nº3 - DÁRSENA 2 - BOUZAS**

A continuación, se identifica sobre un plano las zonas de mayor acopio de residuos, y como se puede observar, están todas ellas en los perímetros de todas las dársenas, aunque en esta ocasión, sí que existen residuos en las zonas centrales de cierto calibre y volumen.

Estos residuos en muchos casos como se pueden ver en la descripción son materiales voluminosos, como ya hemos visto, ruedas, defensas, redes e incluso en esta ocasión como se puede apreciar en los videos, caso grandes piezas de chatarra, algún motor, y una cantidad muy importante de troncos de eucalipto, lo que obligará al uso de un camión desde tierra con una grúa para poder retirarlos al contenedor correspondiente. Además, existe también una cantidad de un residuo considerado como peligroso, como pueden ser las baterías de plomo. Todos los demás residuos identificados, en mayor o menor medida podrán ser retirados por nuestros buzos a grandes sacos bigbag sin mayor problema.

Nº ZONA	RESIDUO IDENTIFICADO	Nº ZONA	RESIDUO IDENTIFICADO
1	Defensa muelle, ruedas, cabos, plásticos, silla	17	Redes, chatarra
2	Redes, nasas, chatarra, sillas	18	Cables acero, chatarra, troncos eucalipto
3	Escala, ruedas, redes	19	Tablón andamio, cables
4	Ruedas, chatarra, redes	20	Plancha acero
5	Caja balsa, ruedas, conos, cubo, nasas, chatarra	21	Tubo PVC, plancha, cono, batería
6	Contenedor basura, conos, ruedas	22	Rueda, televisión
7	Motor	23	Tuberías
8	Ruedas, tubo flexible, conos	24	Nasas
9	Ruedas, cables, batería, escala	25	Nasas, bandeja metal
10	Chatarra, pilón de porcelana	26	Nasas
11	Rueda, polea	27	Boya
12	Basura, chatarra	28	Chatarra
13	Batería, ruedas, basura	29	Plásticos
14	Cables acero	30	Defensa grande
15	Basura, troncos eucalipto	31	Redes
16	Chatarra	32	Chatarra

*\* Indicar también que, existen gran cantidad de plásticos como botellas y otros elementos de plástico denso, que están repartidos por todo el fondo de la dársena, que no se han indicado por ser acumulaciones de 1 o dos elementos de escaso tamaño, pero sí que podrán ser retirados por los buzos.*

Consideramos que el segundo punto sobre el que se debe actuar en la retirada de residuos, sería la dársena de Bouzas, zona que también necesitaría un camión grúa, por el peso de los residuos, como la chatarra, motores, baterías o troncos de eucaliptos. Sería importante la retirada de las baterías de plomo contaminantes.
