Efemérides del Puerto de Vigo

Núm. 49 - agosto de 2017

Instituto Oceanográfico de Vigo
Centenario 1917 - 2017

VIII – 1915, hundimiento del Muelle Transversal

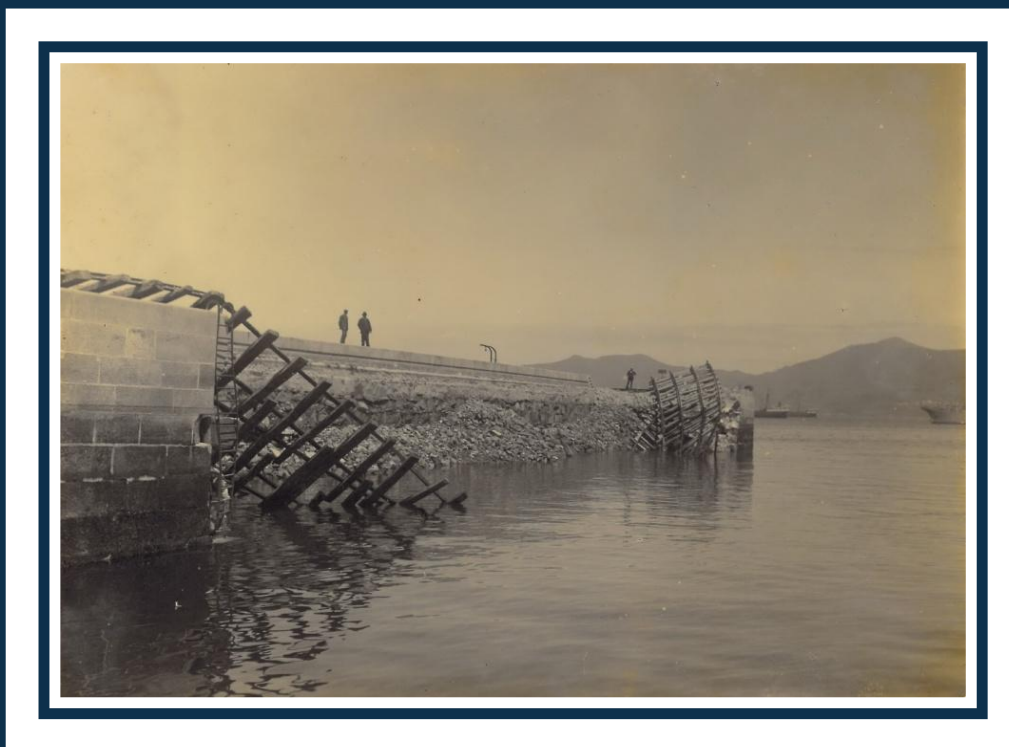
IMAGEN DE LA CUBIERTA:
Hundimiento del Muelle Transversal
Fotografía: Gil, 1915
Archivo General del Puerto de Vigo

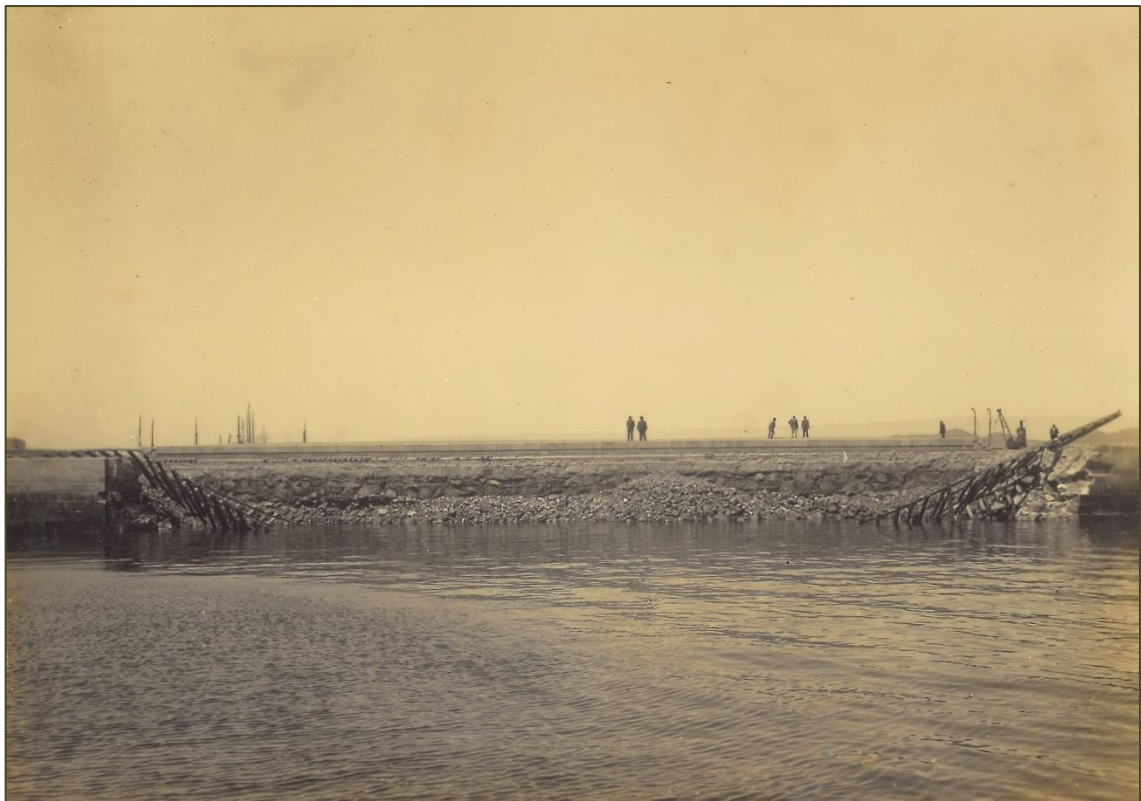
A las ocho de la mañana se produce el hundimiento del costado Este del recién inaugurado Muelle Transversal.

"A las ocho horas y ocho minutos del día 11 de agosto de 1915, se produjo en el costado Este a veinte metros de la cabeza del Muelle Transversal de este puerto de Vigo, la rotura y desprendimiento del muro, en una longitud de unos sesenta metros y como consecuencia, la caída del relleno y hundimiento del piso en diez metros de ancho, sin ocasionar, afortunadamente, ninguna desgracia personal."^{1y2}

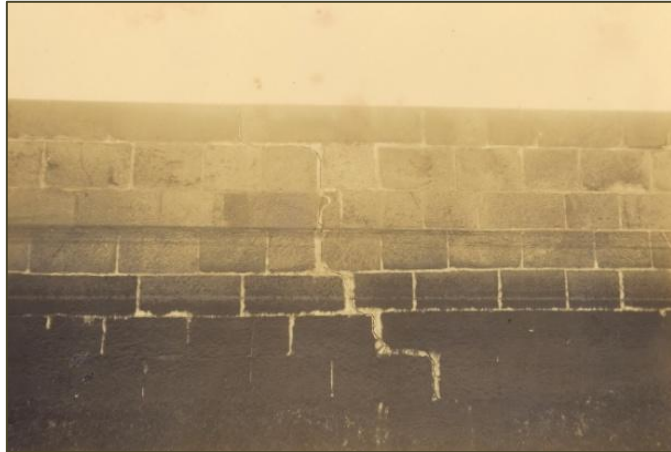
Consta en el Informe que el Acta de Recepción Provisional de la Obra, firmada apenas 24 horas antes del siniestro, ya reflejaba la presencia de algunas grietas *sin importancia* atribuibles, no a defectos de construcción sino a movimientos de la propia infraestructura.

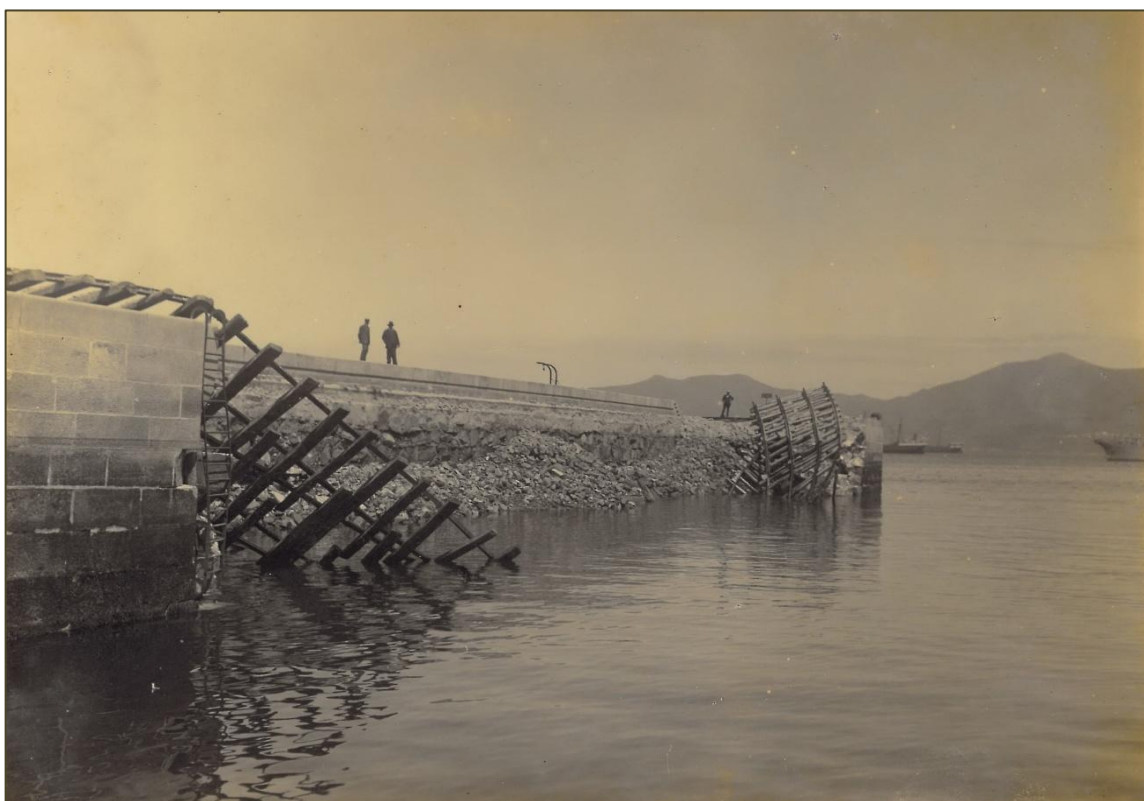
Hallándose a las ocho de la mañana recorriendo el muelle el Contratista de las obras y su representante, el capataz de las mismas y los dos vigilantes de la Junta [de Obras del Puerto de Vigo], apreciaron un ligero hundimiento en el afirmado de las entre-vías del lado Este, como a unos 50,00 metros de la cabeza y señalada en la coronación de sillería del muro, una grieta que llamó su atención. Inmediatamente se embarcaron los dos primeros y reconocieron el paramento del muro en aquel sitio, sin apreciar en él grieta alguna, ni nada anormal. Visto esto desembarcaron seguidamente por la escalera de la cabeza y al llegar al pavimento del muelle, vieron levantado el extremo de la vía y sintieron un gran ruido. Los que habían quedado sobre el muelle dicen que vieron que el muro se hundía en el mar, sin verificar giro, saliendo despedidas algunas embarcaciones pequeñas que se hallaban próximas, por efecto de la ola que se produjo.

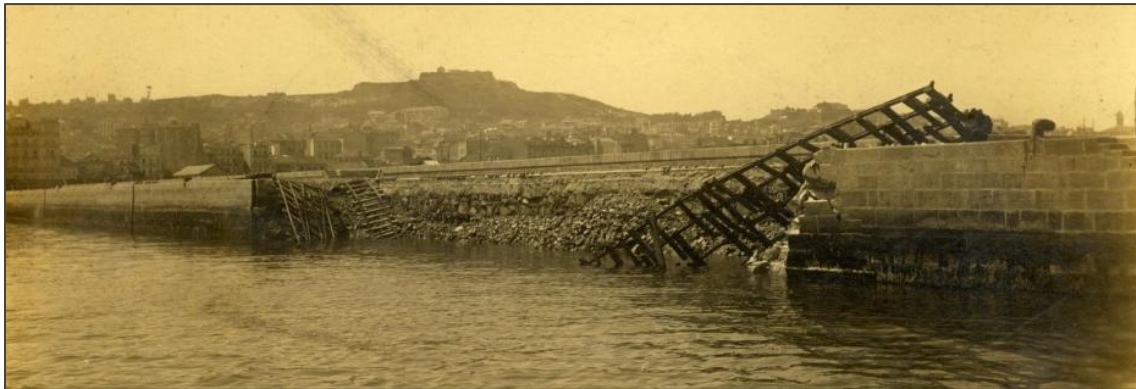
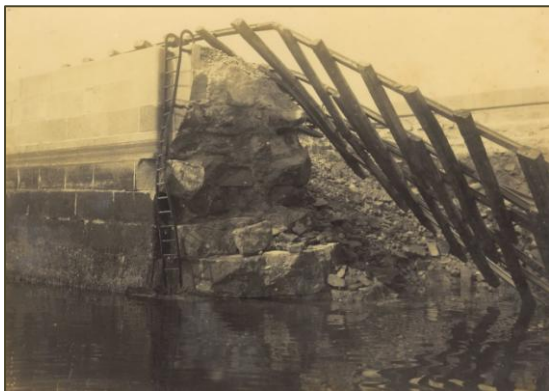
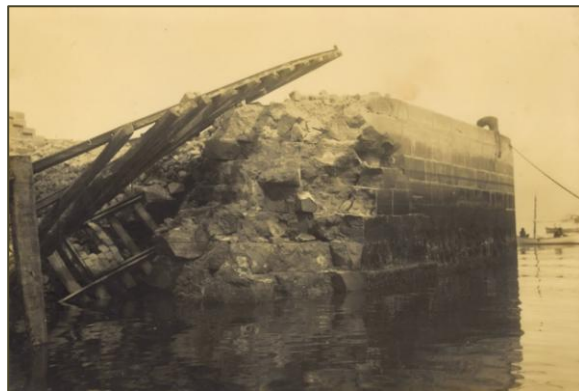
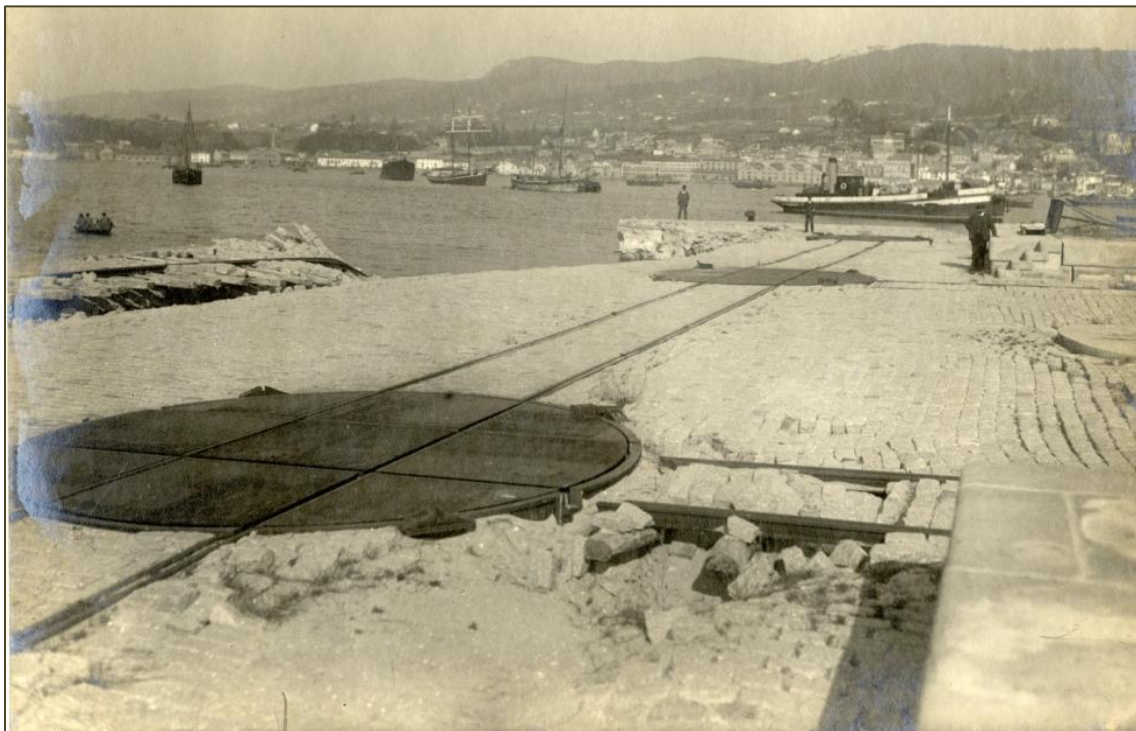
El muro de sección rectangular de 4,50 metros de altura y 3,00 metros de ancho, lo constituyen un macizo de mampostería hormigonada, paramentado de sillarejo y coronado por una hilada de sillería. Insiste sobre cinco hiladas de sillares artificiales, de 1,00 metro de altura la inferior y de 2,125 metros las cuatro restantes. [...] Los sillares se apoyan en un macizo de escollera, enrasado con hormigón en sacos. [...] La altura derruida está comprendida entre 4,50 y 5,75 metros. La altura total de la obras está, pues, comprendida en dicha parte entre 18,50 y 19,75 metros.

El relleno está formado por pedraplén, terminado superiormente con una capa de terraplén de 2,25 metros de espesor. En el piso del muelle afectado por el accidente estaban asentadas tres vías férreas, con las entre-vías afirmadas. [...] Las secciones de rotura del muro aparecen ser, sensiblemente, planos verticales; como resultado de dos cortes verticales y normales al paramento, en toda la altura y espesor del muro. [...] El pedraplén del relleno se corrió hacia el mar quedando con el talud natural de caída, dejando al descubierto

el muro de cimentación del depósito antes citado y parte del pedraplén en que se apoya. [...] Las vías quedaron colgadas en los extremos formando hondas [...] y se han desnivelado las placas giratorias.

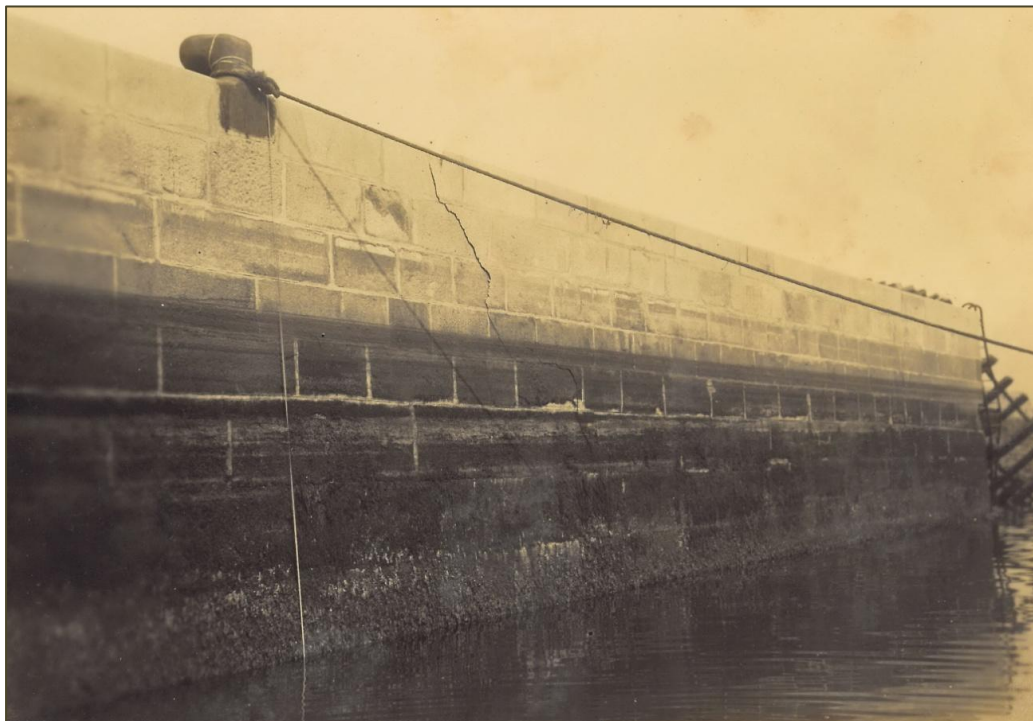
Durante la visita de la inspección de las obras su Ingeniero Director, D. Eduardo Cabello, nos dio conocimiento de un hecho anómalo de cual no había indicios anteriores; que había observado grietas profundas en el paramento las cuales desconocía hasta entonces. Ordenamos el detenido reconocimiento de estas grietas que efectuaron los Sres. García Faria y Méndez Núñez auxiliados por el buzo de las Obras del Puerto, quienes observaron que las grietas encarnaban

en la mesa del muro, del cual se desprendían grandes fragmentos en estado de absoluta y completa descomposición.

Recogidos algunos fragmentos pudo verse que el cemento se diluía sucesivamente en sentido inverso a la profundidad de la masa [...]. Este hecho extraordinario nos llamó vivamente nuestra atención y desde luego ordenamos un detenido reconocimiento de todos los paramentos del Muelle Transversal, que dio un resultado poco satisfactorio produciendo el convencimiento de que los tres paramentos están atacados y en estado de degradación más o menos avanzada. [...]

La causa es únicamente atribuible a la degradación del cemento portland del hormigón empleado para la fabricación de los bloques artificiales que conforman la estructura central del muelle, dato que pudieron constatar personalmente, tanto los inspectores del siniestro como los propios ingenieros de la Junta de Obras del Puerto, ya que las muestras tomadas en el lugar del accidente se les deshacían, literalmente, en las manos.

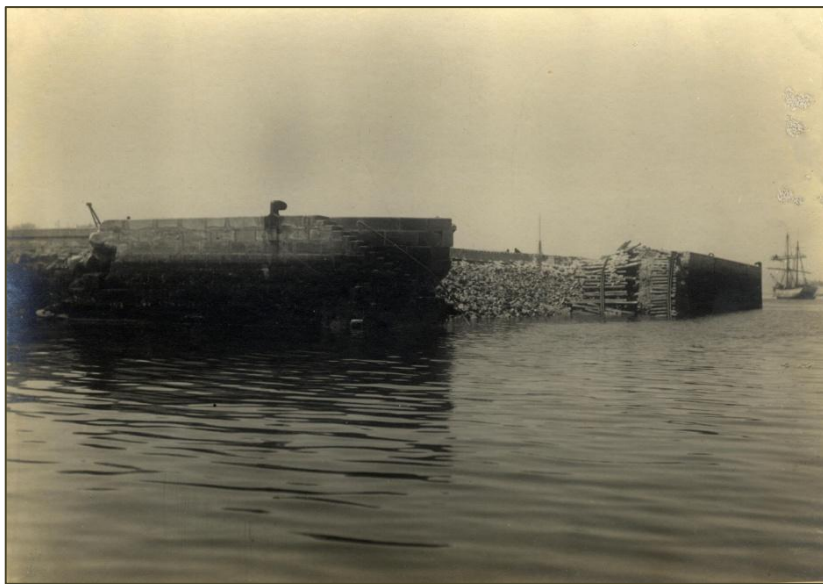
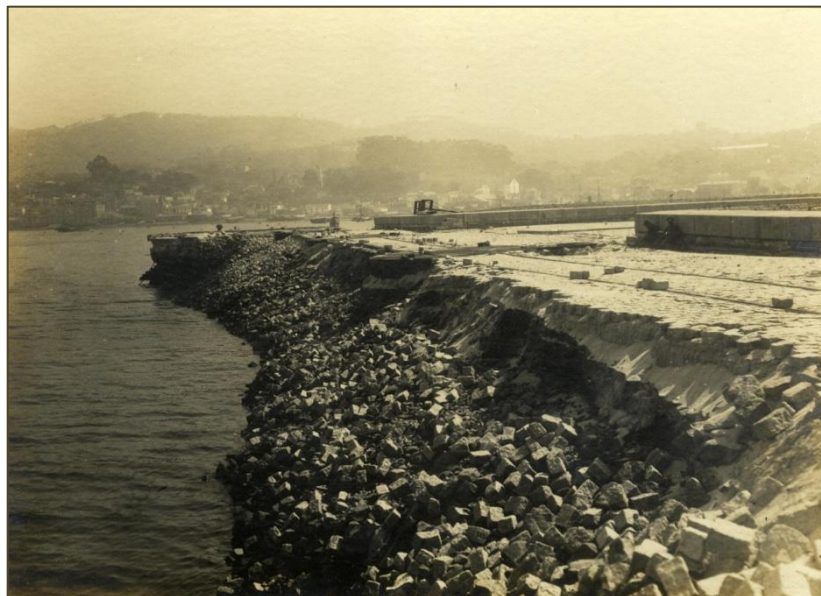
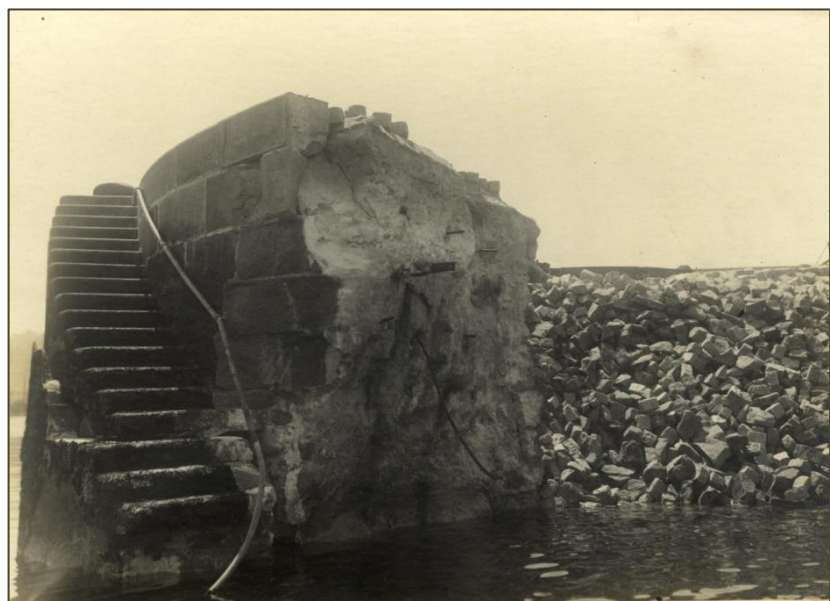
Las degradaciones que habían producido la ruina del frente oriental en la forma descrita anteriormente continuaron en el paramento del Norte y el de Occidente propagándose con más prontitud en el primero hasta producir la casi total caída del muro Norte, ocurrida en 18 de abril de 1917 el primer trozo, y el resto el 4 de septiembre del mismo año.
