ACONDICIONAMIENTO DEL PASEO DE BOUZAS

DOCUMENTO 1.1. MEMORIA DESCRIPTIVA

La Autoridad Portuaria de Vigo, adjudica la redacción del proyecto de "ACONDICIONAMIENTO DEL PASEO DE BOUZAS" a la empresa PROYECTOS Y OBRAS DE ESTRUCTURAS E INSTALACIONES, en adelante ZUBÍA INGENIEROS.

El objeto del presente proyecto es definir detalladamente las obras requeridas para el ACONDICIONAMIENTO DEL PASEO DE BOUZAS, que consisten principalmente en la reparación y mantenimiento de la totalidad de la estructura de madera en voladizo, la reordenación del espacio peatonal en el margen oeste, la actualización de la pavimentación peatonal y ciclista, así como modernizar parte del mobiliario urbano existente.

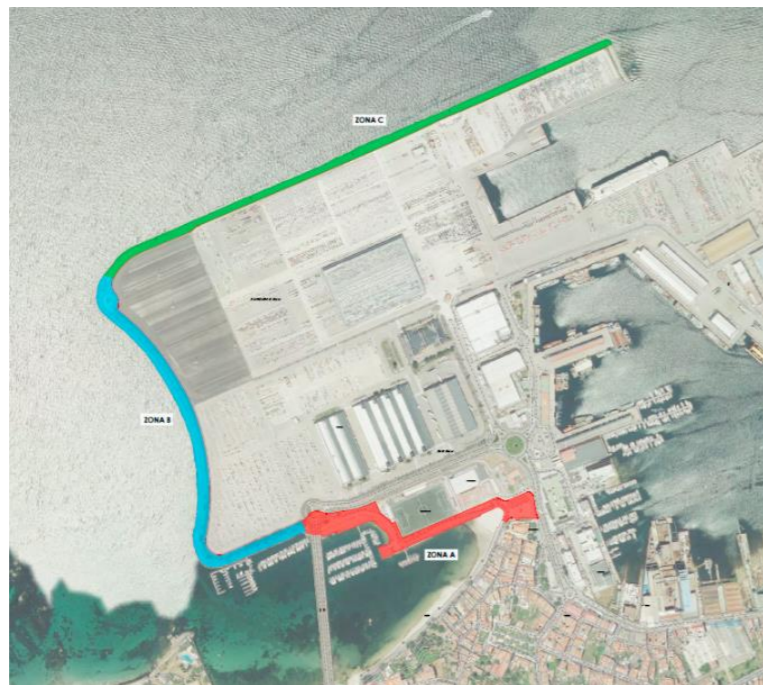
Imagen 2 Plano indicando las tres zonas diferenciadas

Con el objetivo de especificar y detallar el estado actual del paseo de Bouzas y su acondicionamiento, proponemos la división de este en diferentes zonas, atendiendo a la configuración del paseo actual y su entorno inmediato. Estas zonas son:

- ZONA A: la primera zona de la actuación tiene su inicio en la plaza de la Iglesia de San Miguel de Bouzas y finaliza en el cruce de la glorieta de la VG-20.
- ZONA B: corresponde al paseo que recorre perimetralmente la terminal portuaria desde la VG-20 hasta la actual glorieta de inicio del Paseo de los Peces.
- ZONA C: es la última de las zonas de actuación que corresponde con el actual Paseo de los Peces.

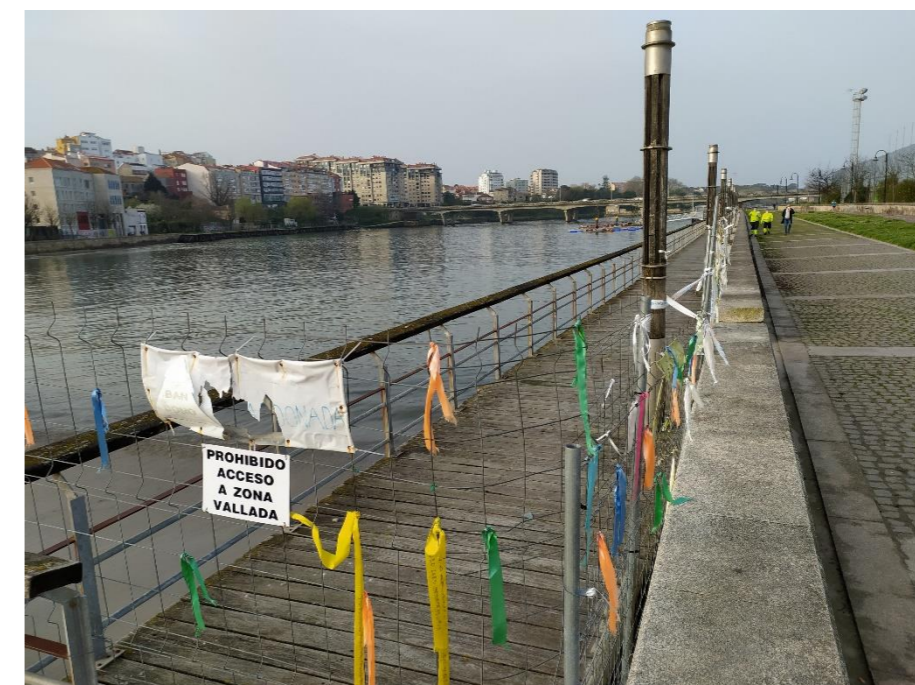
Imagen 3 Sección del primer tramo de paseo.

- En el siguiente tramo de paseo da comienzo la pasarela peatonal que debido a su mal estado de conservación se encuentra vallada, prohibiendo el tránsito peatonal por el lado marítimo. Se observan a simple vista patologías a lo largo de toda la estructura como son la pérdida de material en los tablones, biocolonización, eflorescencias, así como deformaciones y fracturas. En la parte sobre relleno peatonal, se pueden apreciar también algunos asientos en el pavimento, a modo de hendiduras localizadas y algunos adoquines desprendidos. Finalmente, el carril bici existente en el interior presenta algunos tramos irregulares, con parte de la pintura desprendida.

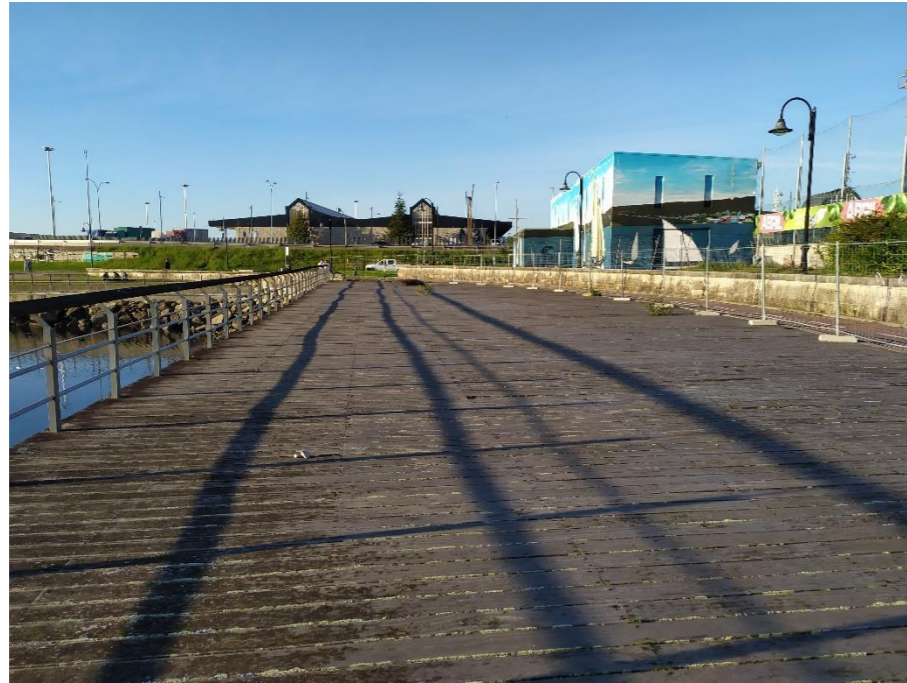
Imagen 4 Sección del tramo de paseo peatonal en voladizo

- El tramo que bordea hacia el Norte el campo de fútbol presenta un cambio en la sección constructiva hacia una superficie mayor de pasarela volada. Sobre el relleno únicamente se presenta el paso del carril bici y una zona ajardinada, de modo que el cierre de este paseo volado de madera está complicando el tráfico peatonal de forma destacada.

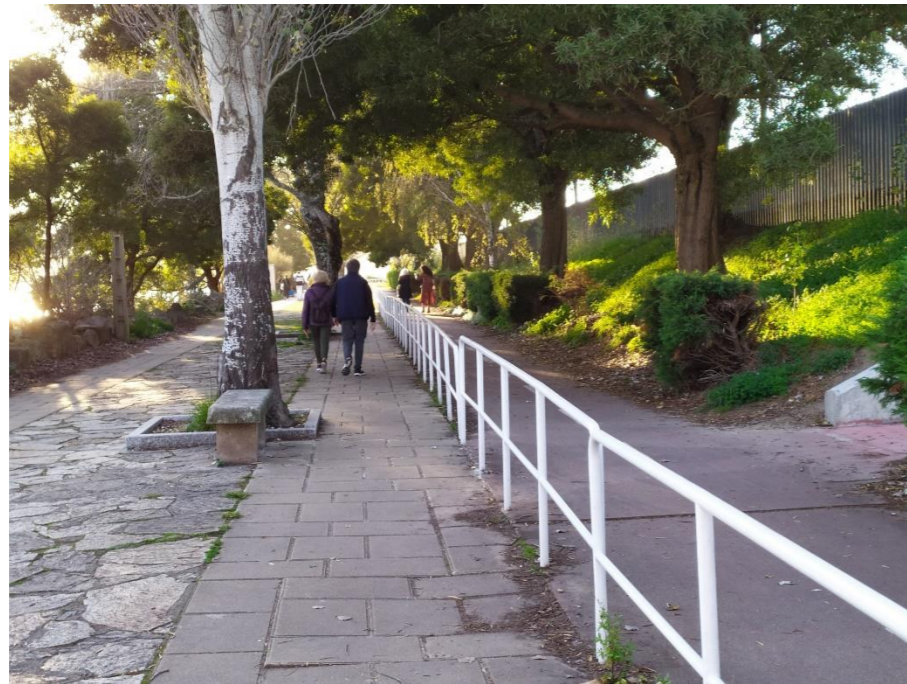
Imagen 6 Sección constante con arbolado en el margen interior del paseo.

Este tramo de paseo cuenta también con tres subzonas diferenciadas. En esta parte clasificamos los espacios en función del lateral del paseo en el que nos encontremos, partiendo desde el punto bajo el viaducto de la VG-20, donde el espacio es reducido y obliga a girar bruscamente, el lateral Oeste del paseo, hasta la zona donde se ubican la marquesina y el faro, donde el paseo se abre hacia el mar y el carril bici tiene un momento de pausa.

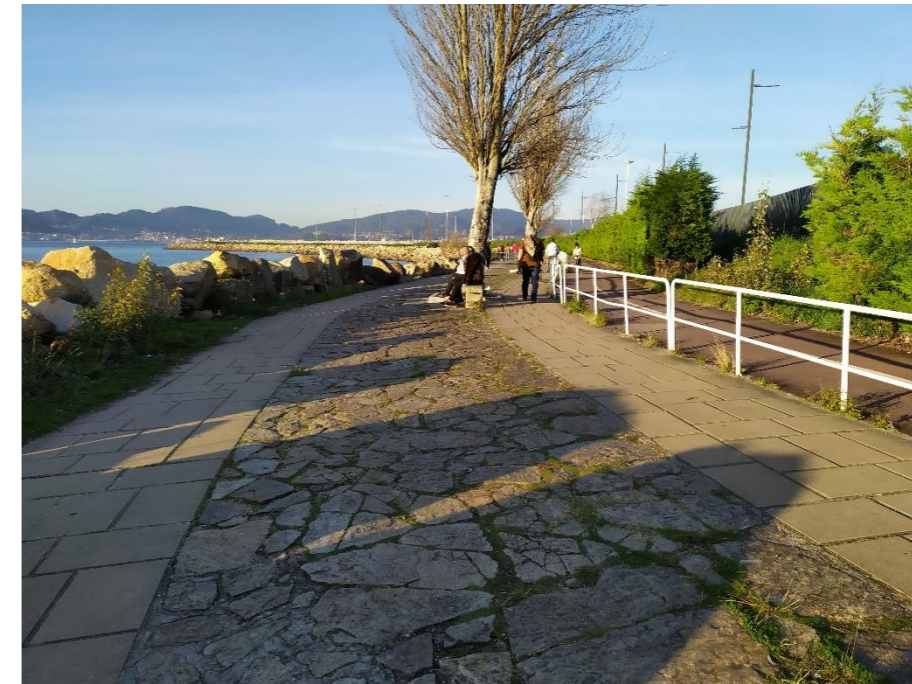
El siguiente tramo de paseo da continuidad a la sección anterior, pero desaparece la zona arbolada tanto en la parte interior como la intermedia del paseo. Se hace necesario mencionar que inclusive desaparece el arbolado en la zona de la sección entre el carril bici y el paseo peatonal.

Imagen 7 Zona del paseo peatonal de continuidad del tramo con arbolado de gran porte.

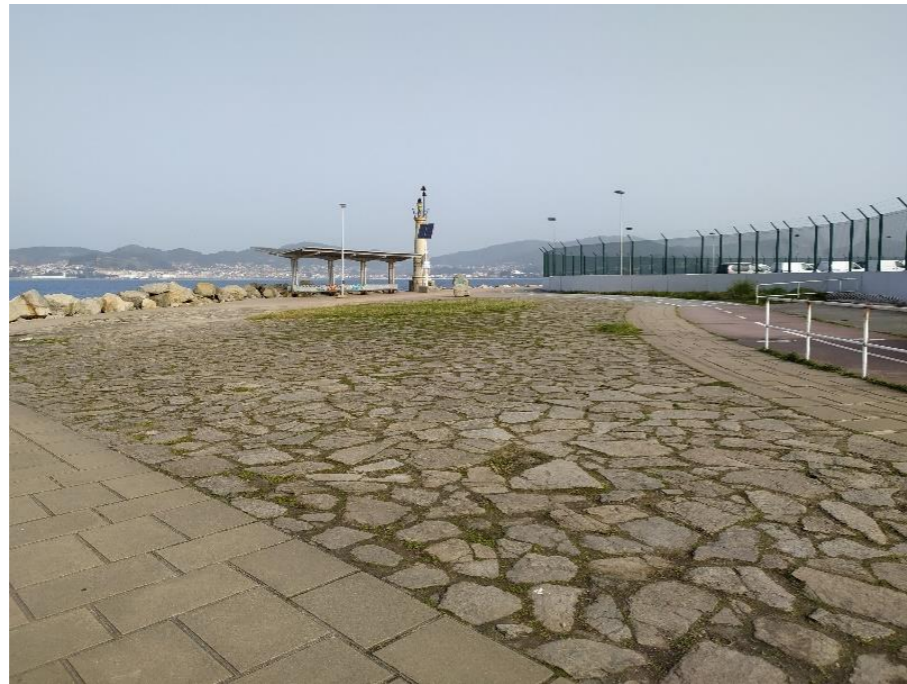
Imagen 8 Zona de la glorieta, donde se encuentran el faro y marquesina.

También se hace necesario señalar e indicar el mal estado de conservación de la marquesina en el final de esta zona, la cual presenta corrosión galvánica en estado avanzado en los elementos de sustentación y anclaje de esta al suelo, motivo por el que se propone su desmantelamiento en este proyecto.

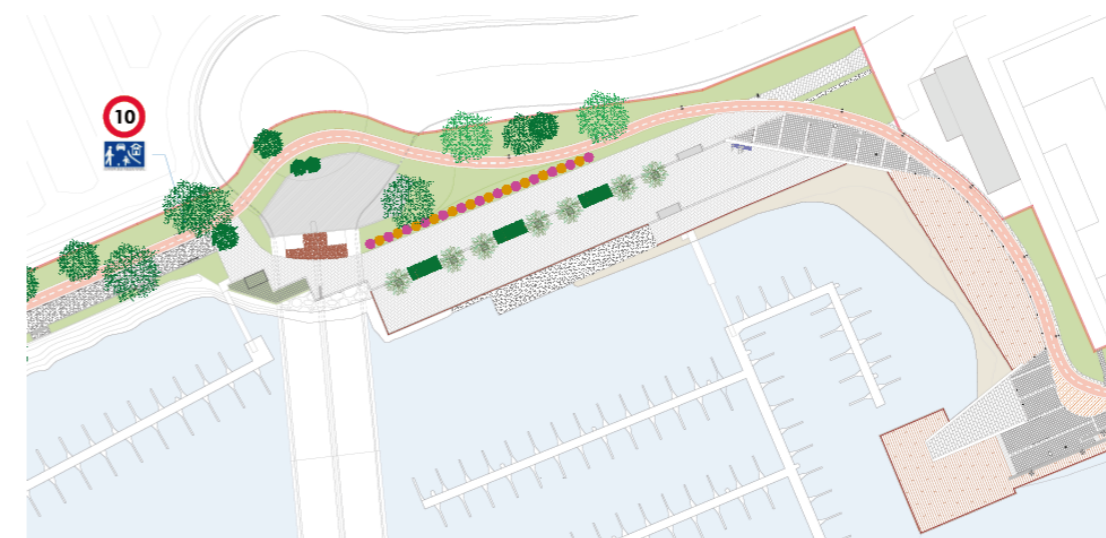
Imagen 11 Captura del plano de la descripción de la propuesta en la zona oeste del campo de fútbol.

- Sustituciones puntuales de zonas deterioradas.
- Limpieza y renovación de juntas en las zonas de adoquín.
- En la explanada próxima a la rotonda de la VG-20 se plantea únicamente la renovación de las zonas dañadas y la reparación de la escollera.
- Se incluye también la reposición de material caído de los paramentos del muro existente.

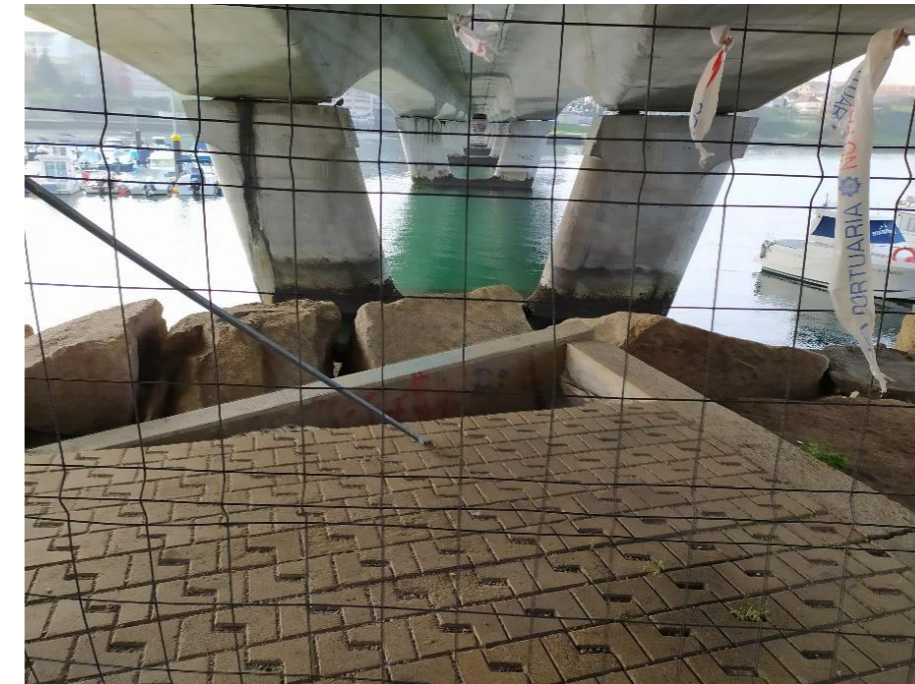
Imagen 15 Detalle de las patologías existentes en el muro de escollera.

Se añade la reparación de la escollera bajo el viaducto de la VG-20, de forma que se eliminen las patologías estructurales presentes en la zona anexa al estribo y se mejore la pavimentación de esta zona en general.

Como protección frente a futuros desperfectos en el pavimento a causa del lavado de finos se ejecutará una pequeña excavación que será rellena de hormigón de 1 m de ancho y 2 m de profundidad. La misma solución constructiva se empleará a lo largo del paseo en caso de detectarse hundimientos.

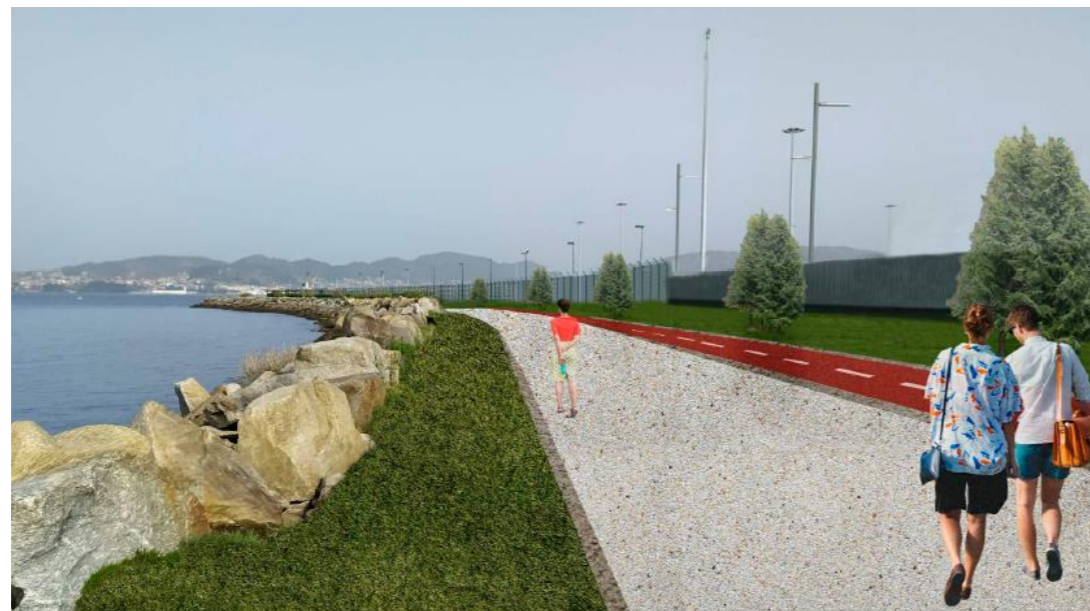
Imagen 16 Futura configuración del paseo de Bouzas en el margen oeste.

- Disposición de nuevo pavimento para la senda peatonal, para el cual se propone utilizar hormigón desactivado con una coloración que permita una correcta integración en el entorno.
- Creación de una pequeña zona para estacionar de manera temporal vehículos de acceso al pantalán mediante la disposición de un pavimento de adoquín de piedra con junta de arena. De esta manera, no se impedirá el paso de peatones.

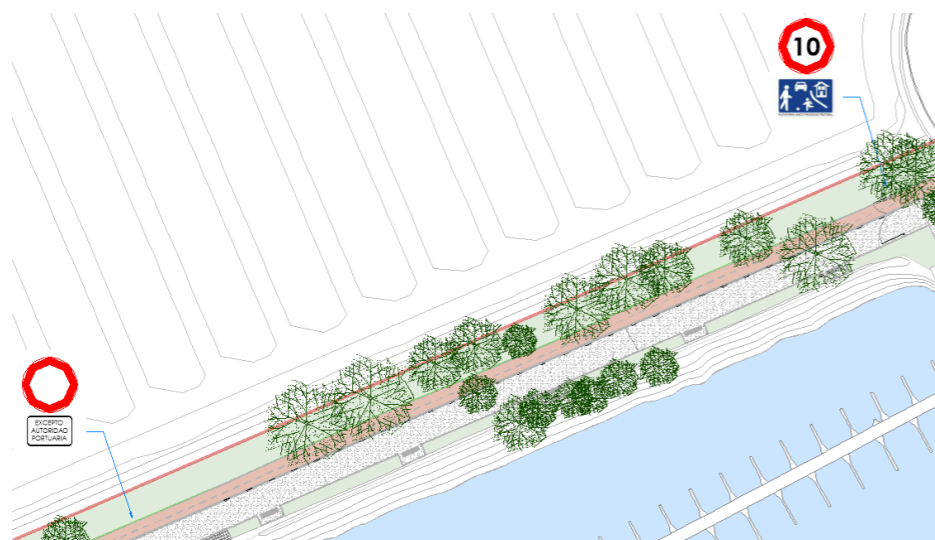
Imagen 19 Ubicación de la nueva señalización para el tráfico rodado.

- Señal de tráfico pacificado o de calle residencial S28 para vías humanizadas.
- Señal de limitación de velocidad R3D1 a 10 km/h para los vehículos.
- Señalización R100 para circulación prohibida y letrero inferior indicando excepción del tráfico para vehículos de emergencias y/o de la Autoridad Portuaria.
