# **ANEJO Nº1: MEMORÍA DE CÁLCULO**

CLIENTE **AUTORIDAD PORTUARIA DE VIGO**  
EMPLAZAMIENTO **PUERTO DE VIGO**  
AUTOR **GUSTAVO VAZQUEZ HERRERO**  
I.C.C.P.  
COLEGIADO Nº 17.803  
FECHA **12/09/2018**  
CLAVE **P.18.029**

## REFUERZO DE LOS ENCEPADOS EN 3 DUQUES DE ALBA DEL MUELLE DE TRASATLÁNTICOS EN EL PUERTO DE VIGO

### MEMORIA DE CÁLCULO

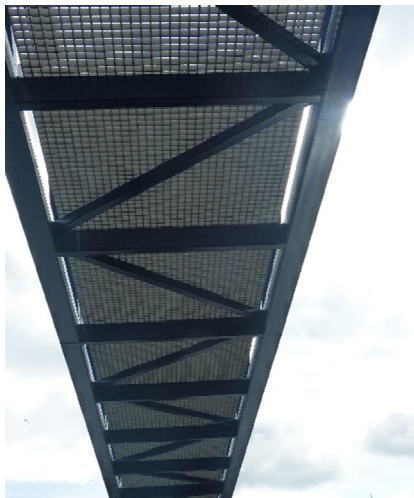
Imagen. 7. Paramento inferior pasarela, vista hacia muelle.

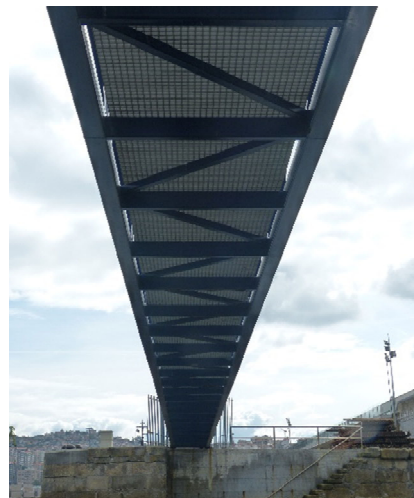
Imagen. 8. Paramento inferior pasarela, vista hacia muelle.

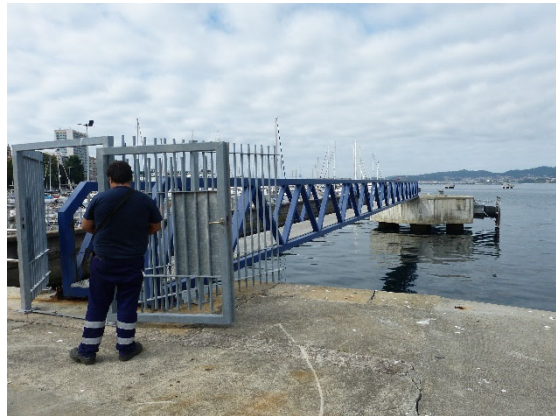
Imagen. 18. Vista celosía desde muelle de  
comercio.
