# RECONSTRUCCIÓN DEL PASEO MARÍTIMO EN EL ENTORNO DE LA DÁRSENA NÁUTICA DE AS AVENIDAS EN EL ÁMBITO DEL CONVENIO ABRIR VIGO AL MAR. VIGO (PONTEVEDRA)

## TOMO I: DOCUMENTO Nº1 MEMORIA Y ANEJOS A LA MEMORIA

Por tanto, es objeto de este proyecto la definición de las actuaciones a llevar a cabo para realizar dicha reconstrucción.

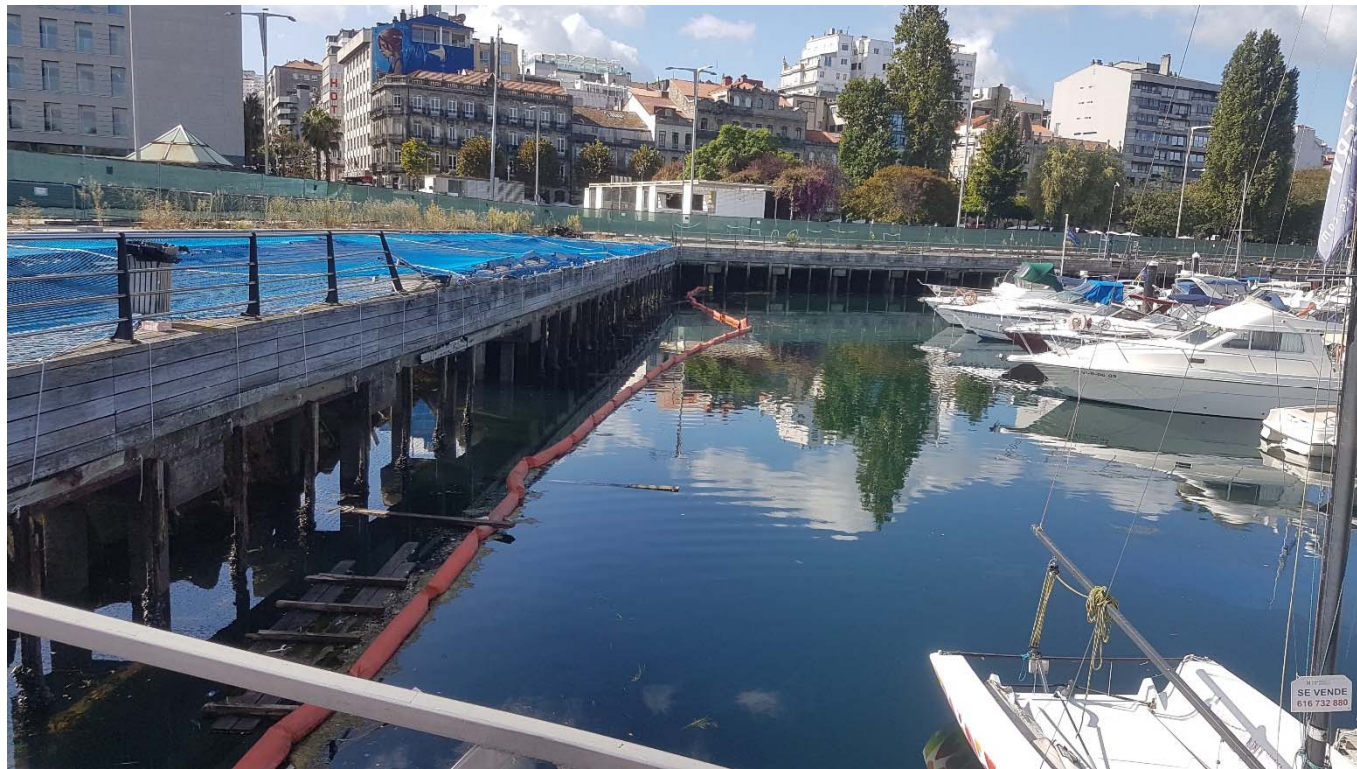
Figura 1. Fotografía nº 1. Estructura vista desde el espigón de la dársena del RCNV

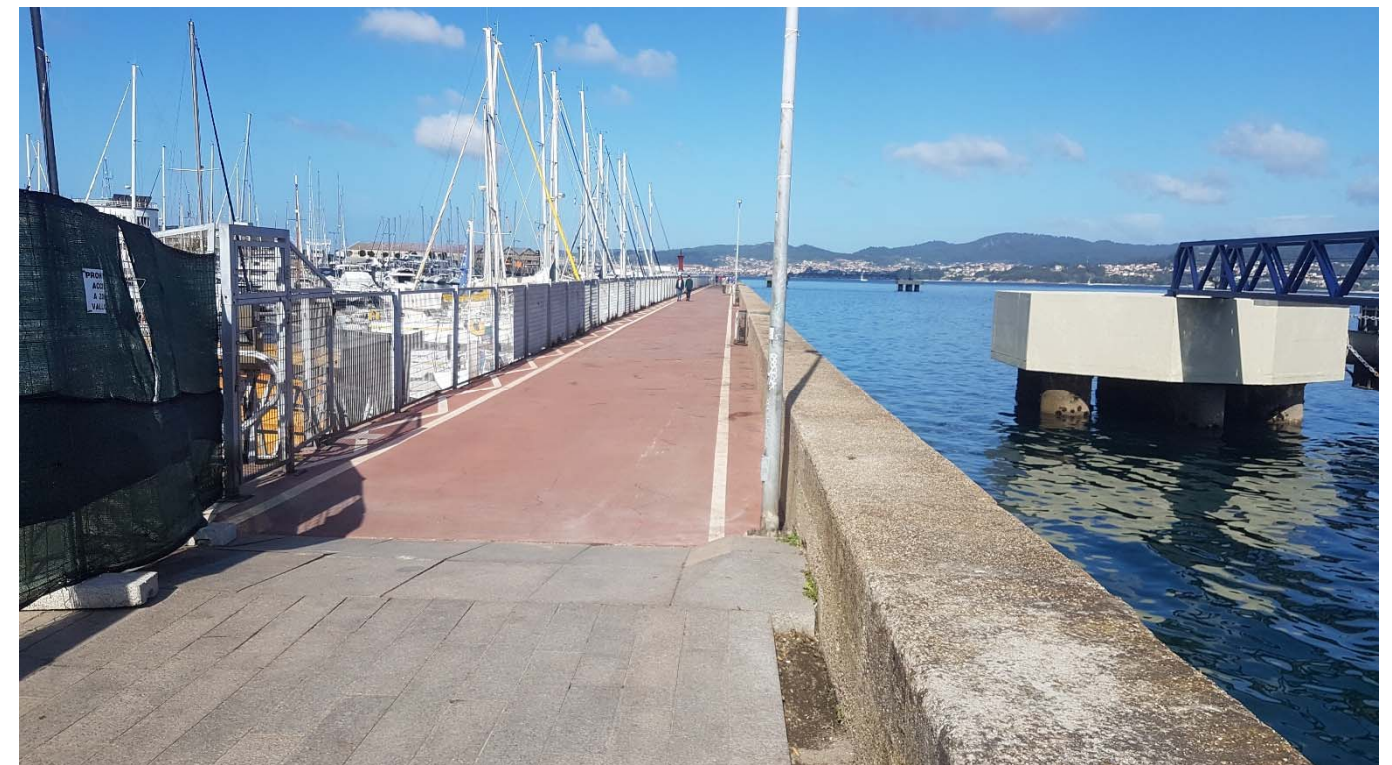
Figura 4. Fotografía nº 4. Arranque de la actuación en el lado del espigón

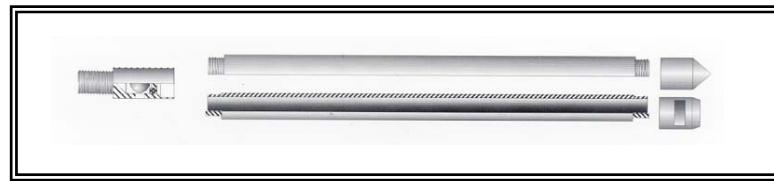
Figura 5. Fotografía nº 6. Estado actual

**Tomamuestras bipartito estándar (SPT)**

Al atravesar suelos de naturaleza fundamentalmente arenosa, a lo largo de las perforaciones, se efectuaron ensayos de penetración dinámica continua (S.P.T.), con objeto de estimar la capacidad portante del terreno así como la compacidad de los niveles atravesados. Para la realización de este ensayo se utiliza un tomamuestras bipartito estándar que se hince en el terreno mediante golpeo de una maza situado en la máquina del sondeo y cuyo dibujo se muestra a continuación:

Este tipo de ensayo se realiza en el interior del sondeo y consiste en determinar el número de golpes necesarios para introducir en el terreno una puntaza de 60 centímetros de longitud, en cuatro intervalos sucesivos de 15 centímetros cada uno. El número de  $N_{spt}$  viene definido por la suma de golpes necesarios para la hincada de los 30 centímetros intermedios. Cuando para hincar un tramo de 15 centímetros se necesita más de 50 golpes se detiene el ensayo y se anota un resultado de “rechazo”. Como elemento de impacto se utiliza una cuchara, enroscada en el extremo del varillaje del sondeo, se hince en el terreno mediante los golpes de una masa de 63,50 kilogramos, dejada caer libremente desde una altura de 76 centímetros. A continuación se muestran los resultados de cada ensayo S.P.T. y la compacidad de los materiales atravesados:

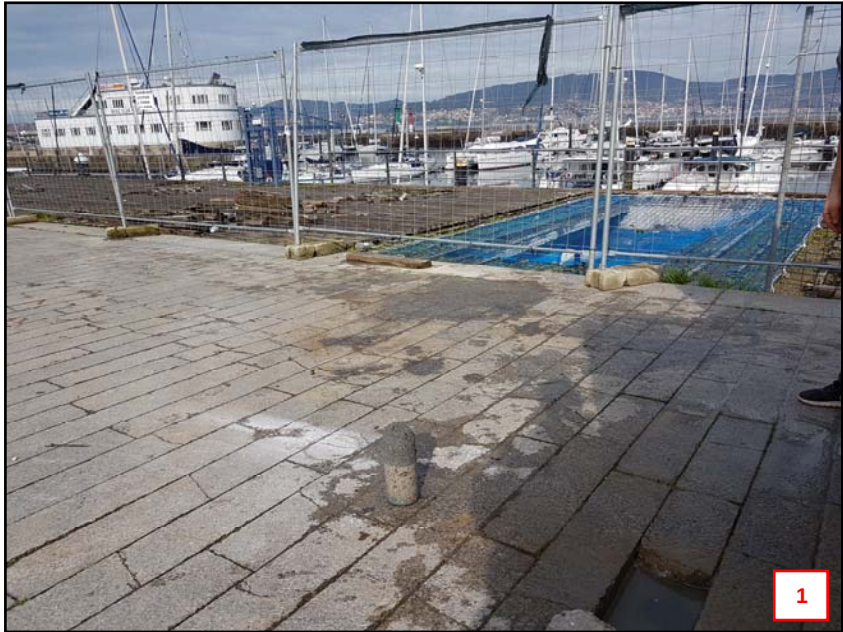
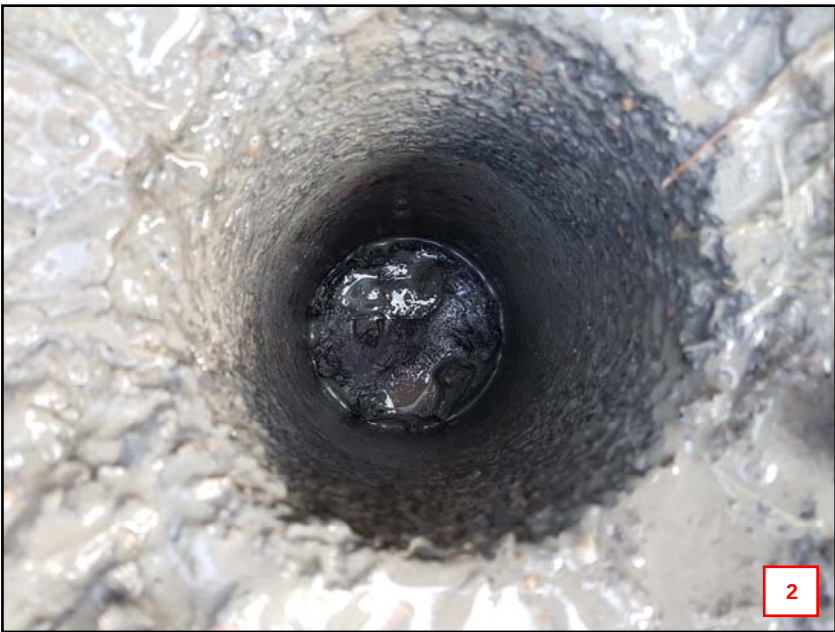
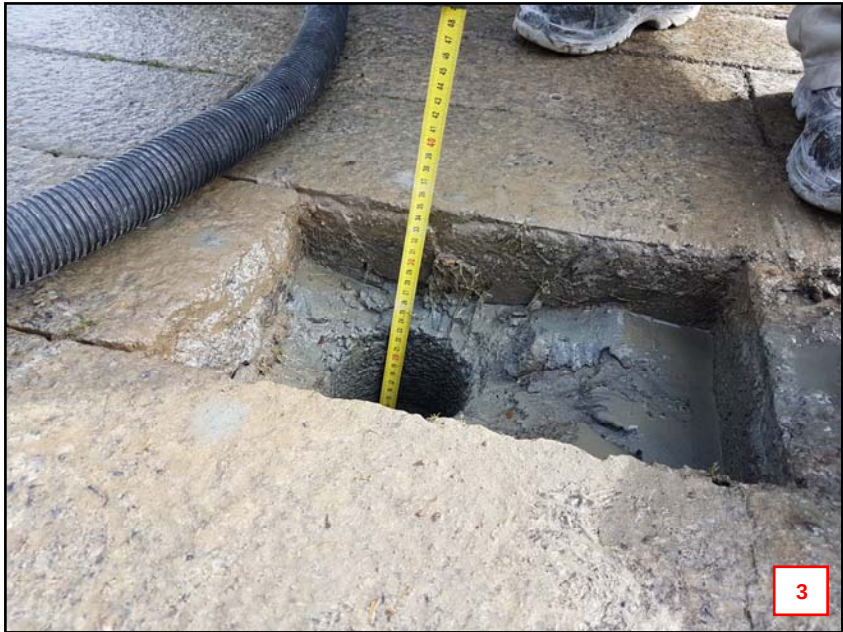
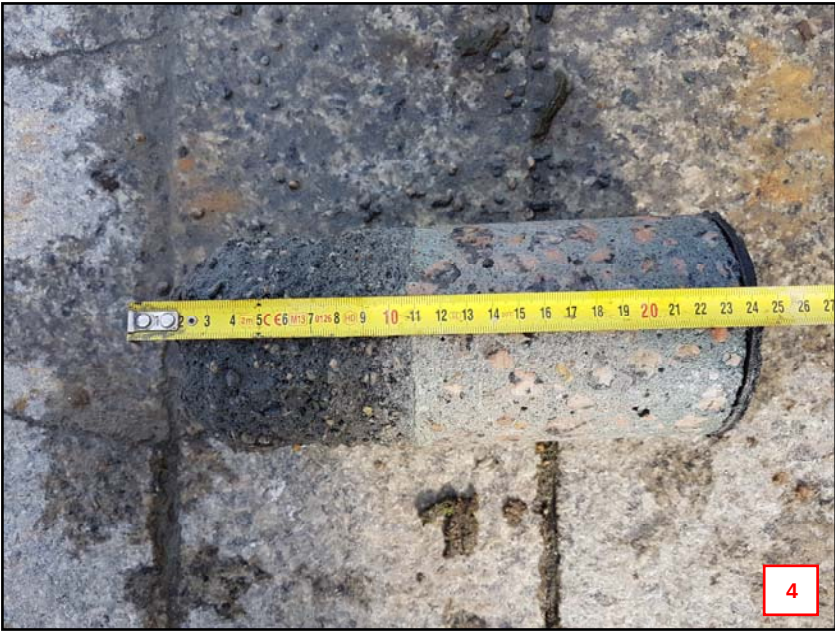
| FICHA DE TESTIGO: CT-1 | SITUACIÓN: PASEO DE LAS AVENIDAS (PUERTO DE VIGO) | COORDENADAS U.T.M.: X = 522967; Y = 4676579 | COTA DE INICIO: Z = A NIVEL DEL PAVIMENTO | PROFUNDIDAD: 33,00 CENTÍMETROS |

| Descripción y observaciones: |
|---|
| La extracción del testigo se ejecutó en el pavimento entre la vía y el paramento, enfrente de los pantalanes del puerto deportivo (1). Previamente se despegó la loseta y a continuación se procedió a la extracción del material existente (2). Tras la correspondiente maniobra, se extrajo el testigo (4), con una longitud de 24 centímetros y una profundidad total de 33 centímetros (3). Tras alcanzar una profundidad adecuada, se tapó el hueco y se colocó la loseta. |

Se realizaron dos ensayos para obtener valores de rotura a compresión de los testigos de hormigón extraídos en la zona enfrente de los pantalanés y al lado del Real Club Náutico. Se obtuvieron valores de tensión de rotura a compresión en el intervalo de 12,5 y 26,0 N/mm<sup>2</sup>, si bien la primera de ellas presentaba una microfisura y densidades de 2.237-2.276 Kg/cm<sup>3</sup> respectivamente.

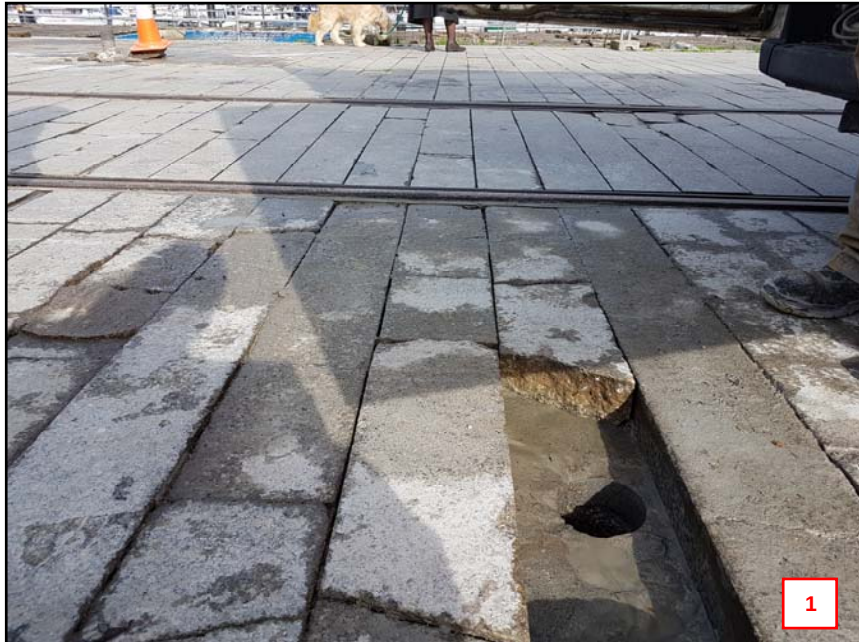
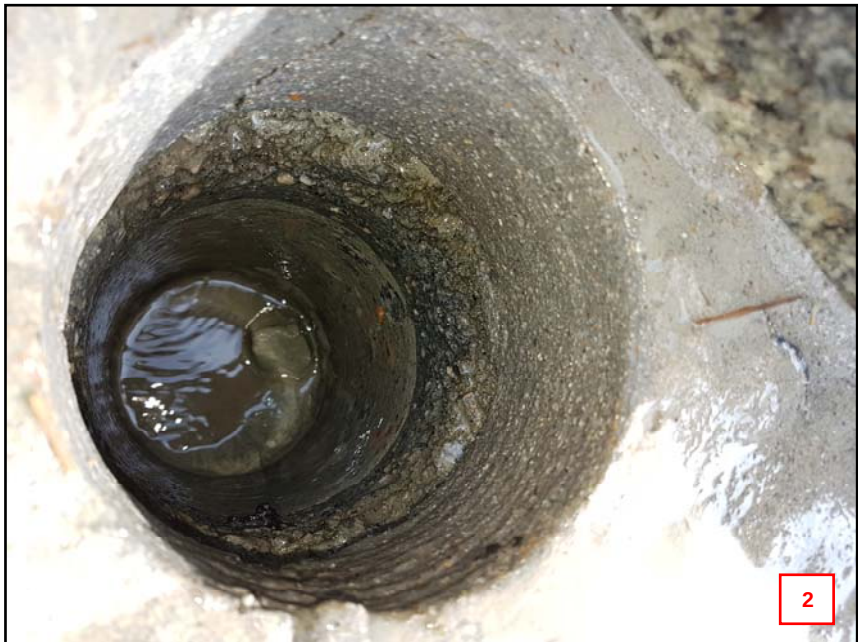
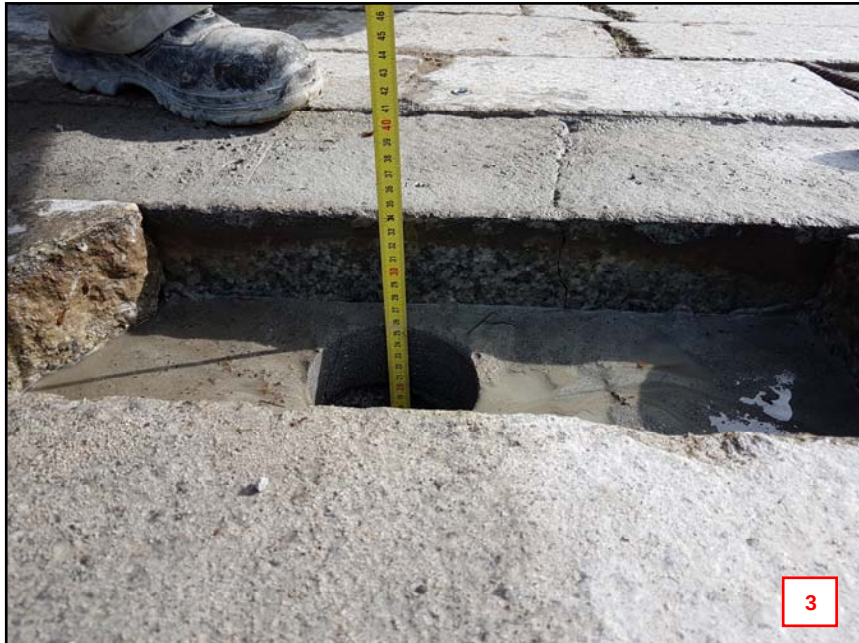
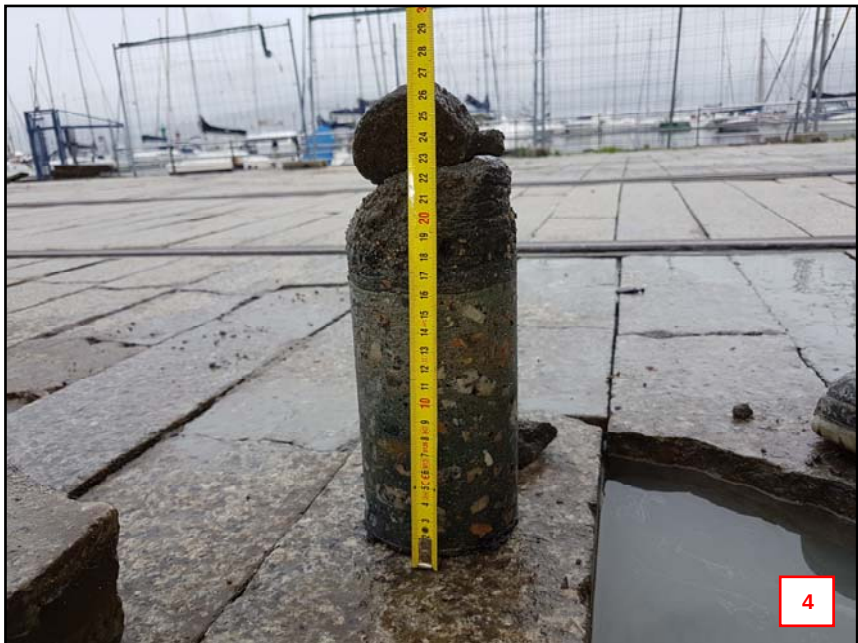
| FICHA DE TESTIGO: CT-2 | SITUACIÓN: PASEO DE LAS AVENIDAS (PUERTO DE VIGO) | COORDENADAS U.T.M.: X = 522968; Y = 4676575 | COTA DE INICIO: Z = A NIVEL DEL PAVIMENTO | PROFUNDIDAD: 35,00 CENTÍMETROS |

| Descripción y observaciones: |
|---|
| <p>La extracción del testigo se ejecutó en el pavimento entre la vía y el parque, enfrente de los pantalanes del puerto deportivo (1). Previamente se despegó la loseta y a continuación se procedió a la extracción del material existente (2). Tras la correspondiente maniobra, se extrajo el testigo (4), con una longitud de 26 centímetros y una profundidad total de 35 centímetros (3). Tras alcanzar una profundidad adecuada, se tapó el hueco y se colocó la loseta.</p> |

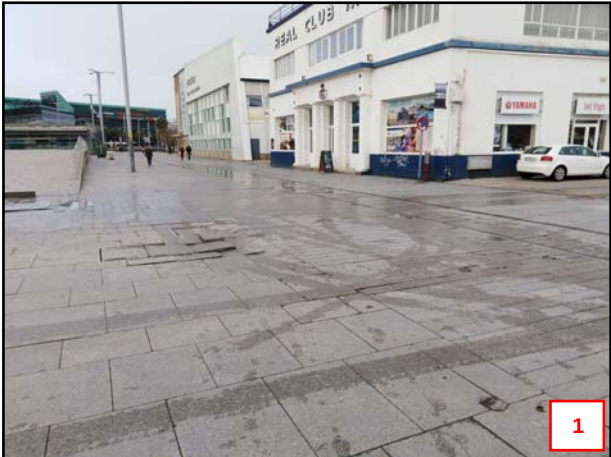
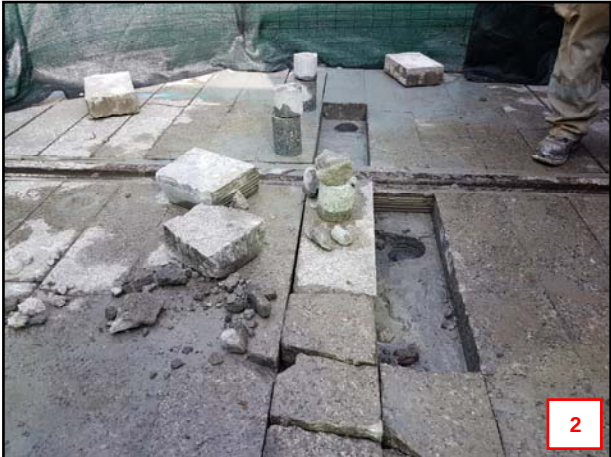
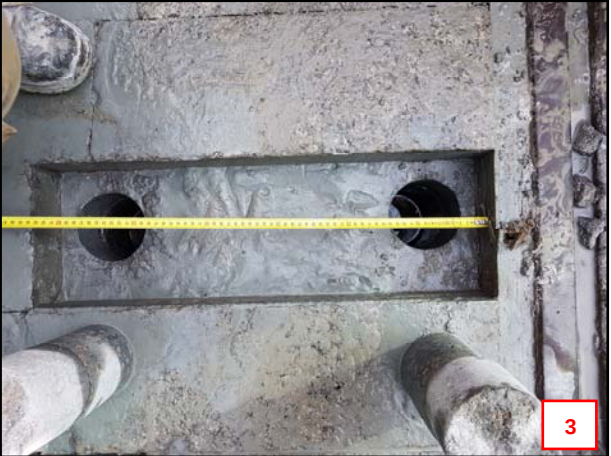
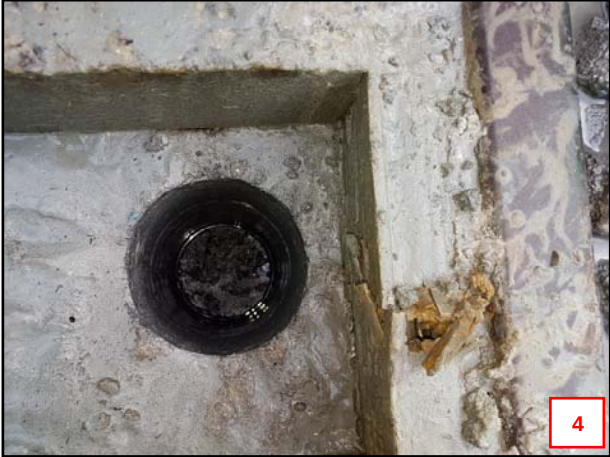
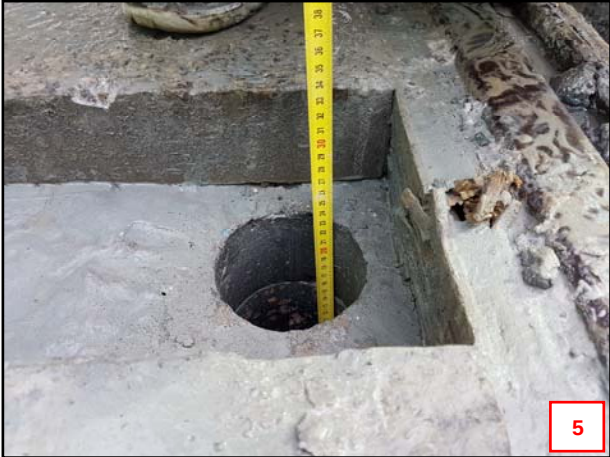
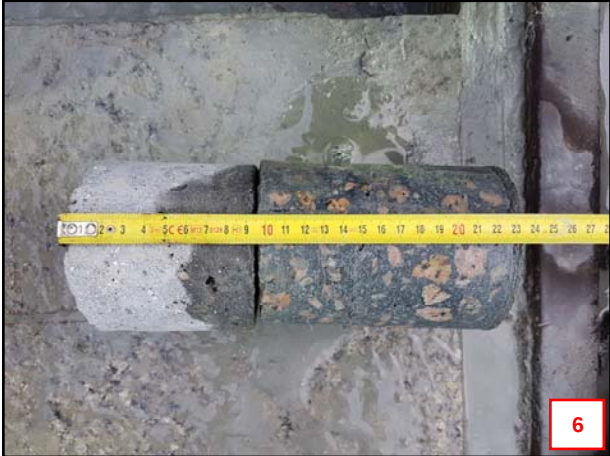
| FICHA DE TESTIGO: CT-3 | SITUACIÓN: PASEO DE LAS AVENIDAS (PUERTO DE VIGO) | COORDENADAS U.T.M.: X = 522732; Y = 4676567 | COTA DE INICIO: Z = A NIVEL DEL PAVIMENTO | PROFUNDIDAD: 32,00 CENTÍMETROS |

| Descripción y observaciones: |
|---|
| La extracción del testigo se ejecutó en el pavimento entre la vía y el paramento, cercano al edificio del Real Club Náutico (1 y 2). Previamente se despegó la loseta y a continuación se procedió a la extracción del material existente (3). Tras la correspondiente maniobra, se extrajo el testigo (6), con una longitud de 23 centímetros y una profundidad total de 32centímetros (4 y 5). Tras alcanzar una profundidad adecuada, se tapó el hueco y se colocó la loseta. |

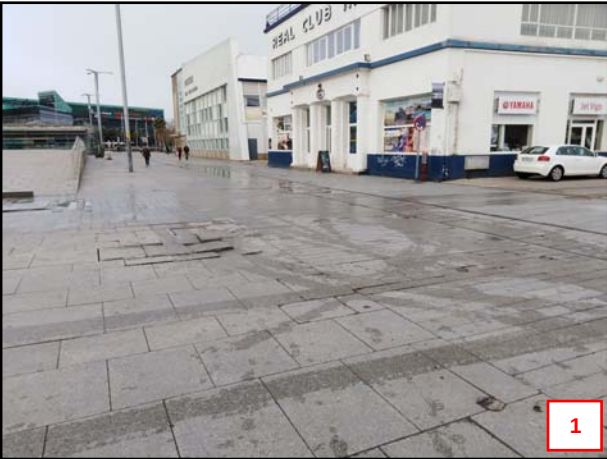
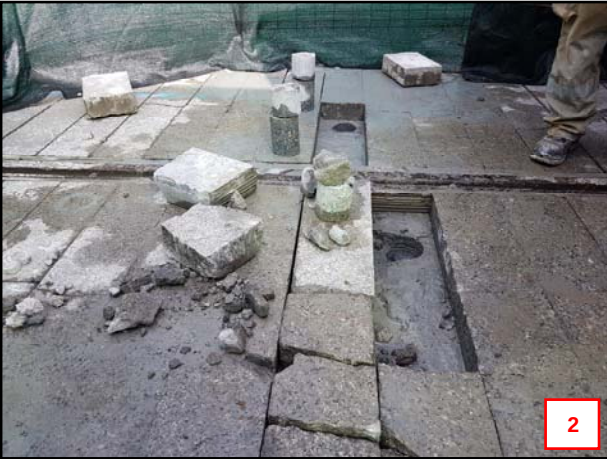
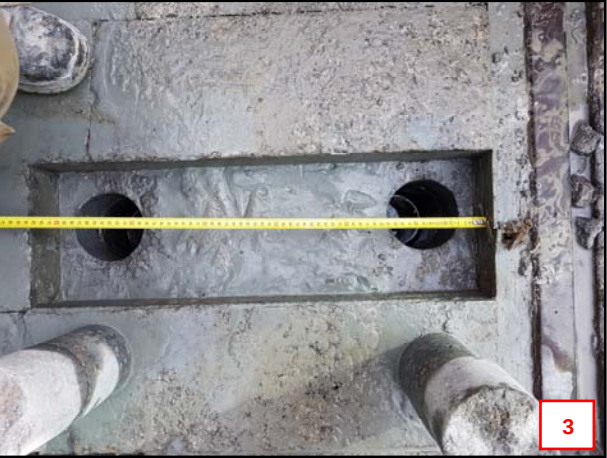
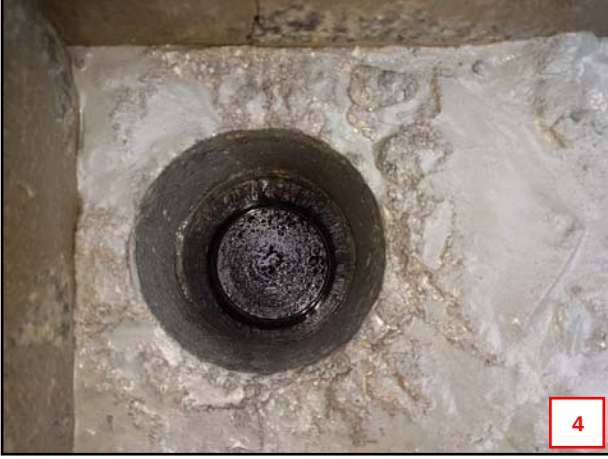
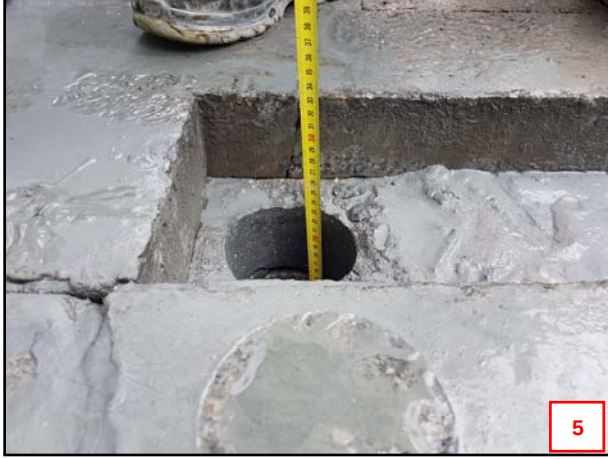
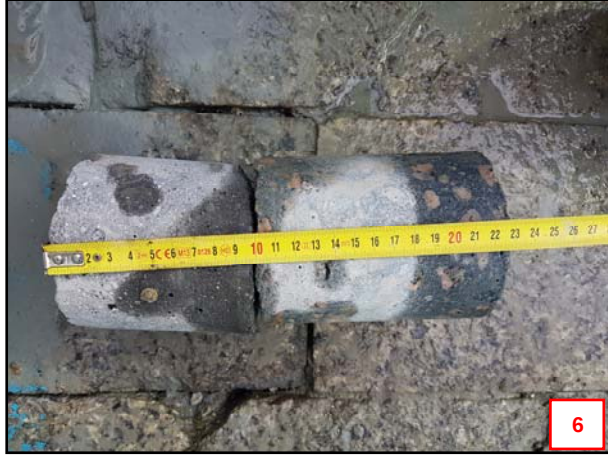
| Descripción y observaciones: |
|---|
| La extracción del testigo se ejecutó en el pavimento entre la vía y el paramento, cercano al edificio del Real Club Náutico (1 y 2). Previamente se despegó la loseta y a continuación se procedió a la extracción del material existente (3). Tras la correspondiente maniobra, se extrajo el testigo (6), con una longitud de 23 centímetros y una profundidad total de 32 centímetros (4 y 5). Tras alcanzar una profundidad adecuada, se tapó el hueco y se colocó la loseta. |

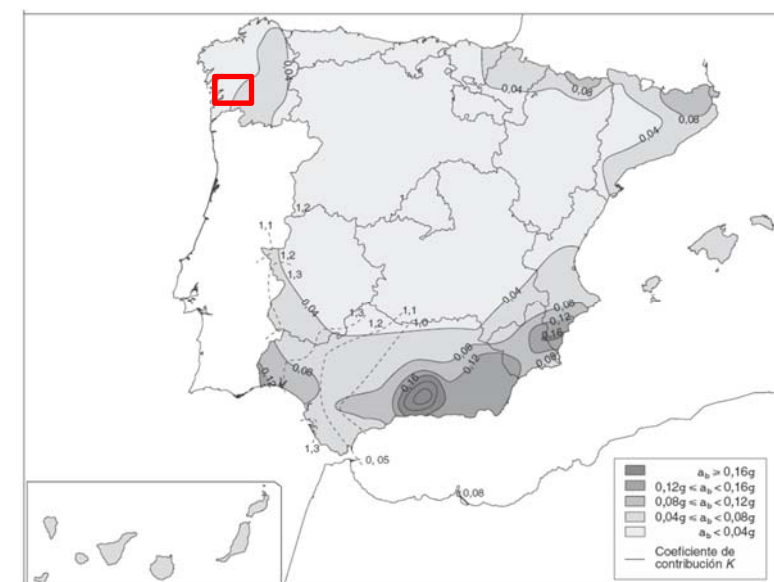
Figura 1. Emplazamiento del puerto de Vigo en el mapa sísmico de la NCSR-05
