# **ANEJO Nº1: MEMORÍA DE CÁLCULO**

CLIENTE **AUTORIDAD PORTUARIA DE VIGO**  
EMPLAZAMIENTO **PUERTO DE VIGO**  
AUTOR **GUSTAVO VAZQUEZ HERRERO**  
I.C.C.P.  
COLEGIADO Nº 17.803  
FECHA **12/09/2018**  
CLAVE **P.18.029**

## REFUERZO DE LOS ENCEPADOS EN 3 DUQUES DE ALBA DEL MUELLE DE TRASATLÁNTICOS EN EL PUERTO DE VIGO

### MEMORIA DE CÁLCULO

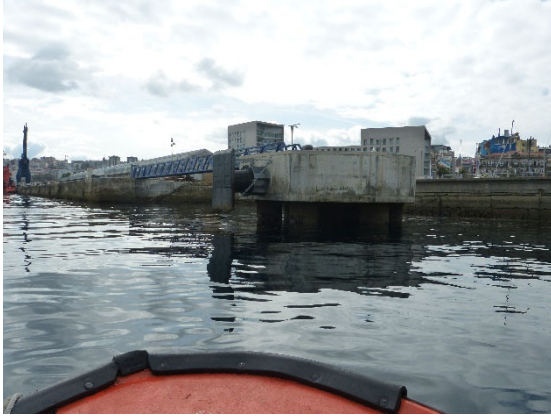
Imagen. 3. Vista desde el mar de la pasarela del comercio y el duque de alba.

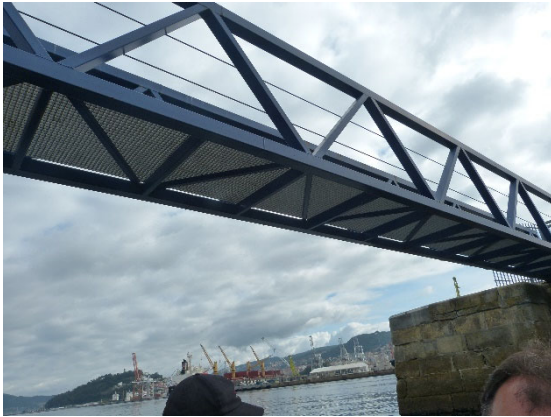
Imagen. 11. Alzado celosía eje A.

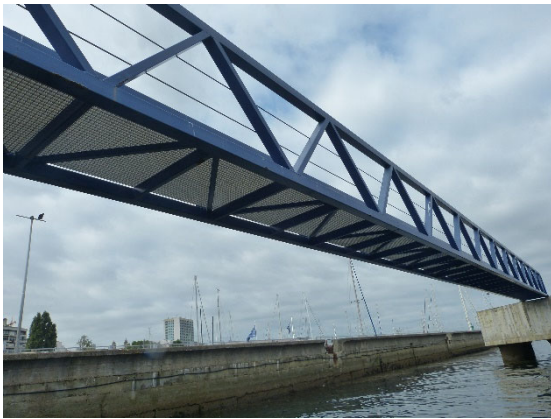
Imagen. 15. Alzado celosía eje B.

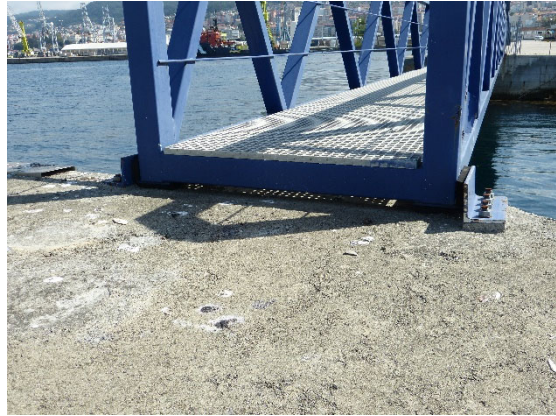
Imagen. 34. Apoyo pasarela en duque de alba.
